Diagnóstico da Calçada	Qualidade do Serviço	
Endereço: Av. Portugal, 2336	64	C
Data do Registro: 16/11/2019 12:50:11		
Num. Lote CTM: 200004301220

Diagnóstico da Calçada	Qualidade do Serviço		Complemento do Diagnóstico
Endereço: Av. Portugal, 2336	64	C	
Data do Registro: 16/11/2019 12:50:11			
Num. Lote CTM: 200004301220

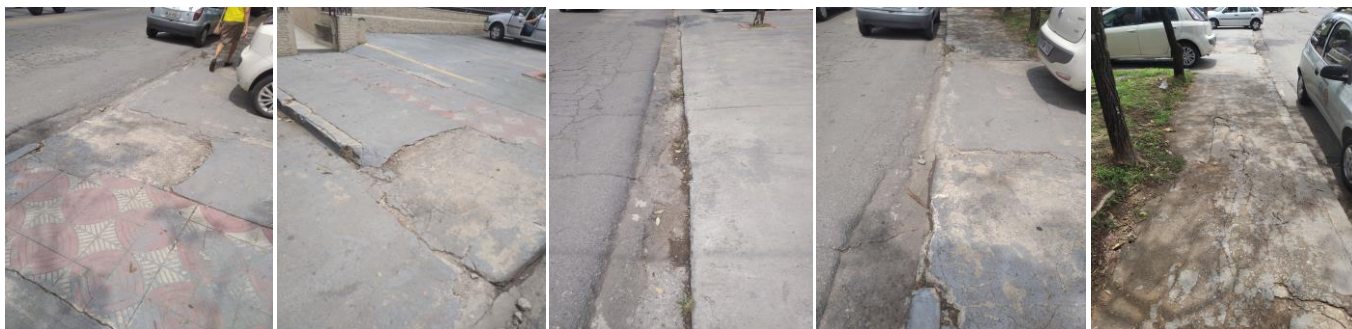
Fotos Complementares - Detalhes do Passeio

ID	Itens Avaliados	Respostas	Nota
P_1	O Mobiliário urbano está dentro da faixa de serviço de 70 cm ?	Sim	-
P_2	Qual a largura livre do Passeio ?	Entre 1.20 m e 1.50 m	6
P_3	Tipo de revestimento da calçada ?	Concreto	10
P_4	Existência de Buracos ?	Nenhum	10
P_5	Condições Gerais do Piso e meio-fio da calçada ?	Ótimo(a)	10
P_6	Presença de desníveis ?	Médio	3
P_7	Tem rebaixamento de calçada para Pedestre ?	Não	10
P_8	Possui piso tátil ao longo da Calçada ?	Não	-
P_9	A calçada Possui Rebaixamento de Veículos correto ?	Não	0
P_10	Existência de altura livre menor que 2,10 m ?	Não	-
P_11	O Passeio está no padrão da SMPU ?	Não	0
P_12	A testada possui prática de estacionamento sobre o passeio ?	Não	10
P_13	Existe algum dispositivo de Drenagem sobre a calçada ?	Não	0
P_14	Existe PED em frente a testada ?	Não	-
P_15	Existe FTP em frente a testada ?	Não	-
P_16	Classificação geral da calçada pelo pesquisador.	Regular	5
