Diagnóstico da Calçada	Qualidade do Serviço	
Endereço: Av. Portugal, 321	<b>56</b>	<b>C</b>
Data do Registro: 19/11/2019 14:18:31		
Num. Lote CTM: 200028600235

Diagnóstico da Calçada	Qualidade do Serviço		Complemento do Diagnóstico
Endereço: Av. Portugal, 321 Data do Registro: 19/11/2019 14:18:31 Num. Lote CTM: 200028600235	56	C

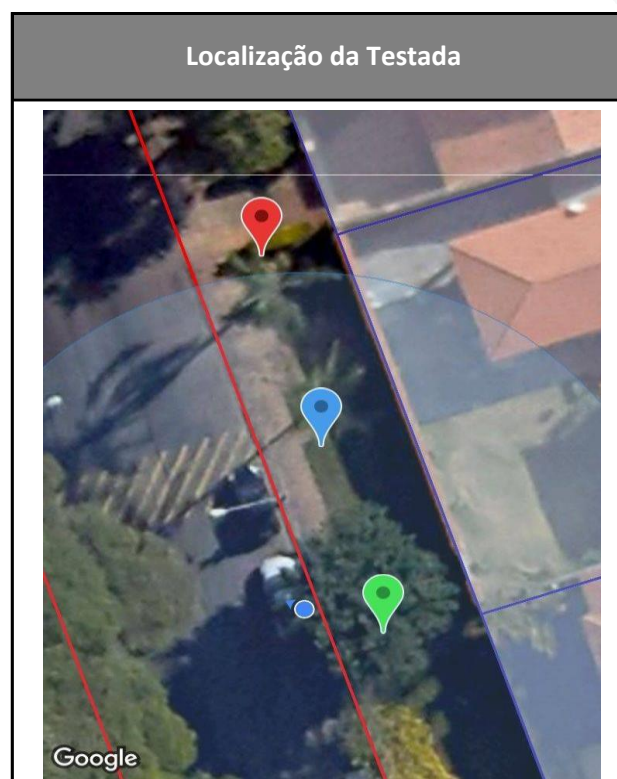
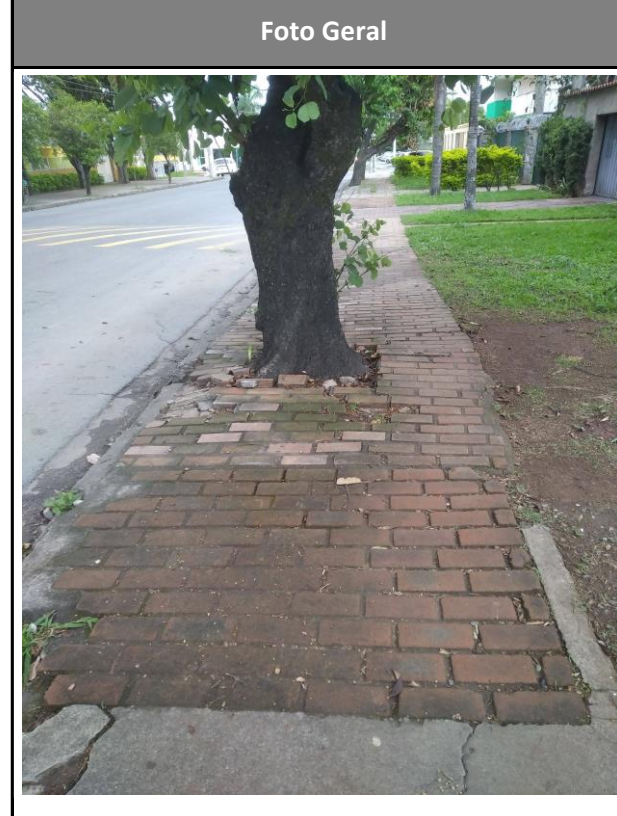
ID	Itens Avaliados	Respostas	Nota
P_1	O Mobiliário urbano está dentro da faixa de serviço de 70 cm ?	Não	-
P_2	Qual a largura livre do Passeio ?	Entre 0.80 m e 1.20 m	4
P_3	Tipo de revestimento da calçada ?	Outro	0
P_4	Existencia de Buracos ?	Poucos	5
P_5	Condições Gerais do Piso e meio-fio da calçada ?	Regular	5
P_6	Presença de desniveis ?	Leve	7
P_7	Tem rebaixamento de calçada para Pedestre ?	Não	10
P_8	Possui piso tátil ao longo da Calçada ?	Não	-
P_9	A calçada Possui Rebaixamento de Veiculos correto ?	Sim	10
P_10	Existencia de altura livre menor que 2,10 m ?	Não	-
P_11	O Passeio está no padrao da SMPU ?	Não	0
P_12	A testada possui prática de estacionamento sobre o passeio ?	Não	10
P_13	Existe algum dispositivo de Drenagem sobre a calçada ?	Não	0
P_14	Existe PED em frente a testada ?	Não	-
P_15	Existe FTP em frente a testada ?	Não	-
P_16	Classificação geral da calçada pelo pesquisador.	Regular	5
