Diagnóstico da Calçada	Qualidade do Serviço	
Endereço: Rua São Paulo, 546	68	C
Data do Registro: 08/11/2019 12:15:07		
Num. Lote CTM: 10467900430

Lote 4 - Rota: Raja Gabáglia

FRATAR
ENGENHARIA CONSULTIVA

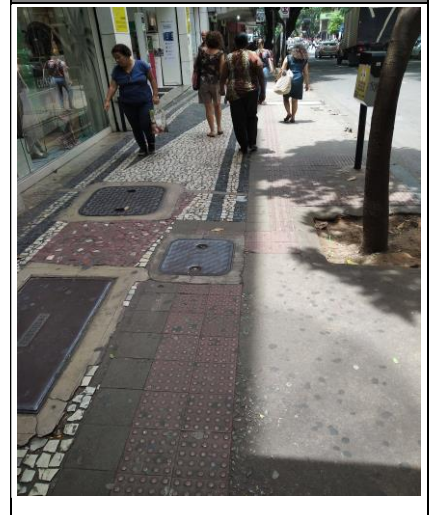
Foto Geral

ID	Itens Avaliados	Respostas	Nota
P_1	O Mobiliário urbano está dentro da faixa de serviço de 70 cm ?	Sim	-
P_2	Qual a largura livre do Passeio ?	Acima de 1.50 m	10
P_3	Tipo de revestimento da caçada ?	Pedra Portuguesa	8
P_4	Existência de Buracos ?	Nenhum	10
P_5	Condições Gerais do Piso e meio-fio da calçada ?	Regular	5
P_6	Presença de desníveis ?	Nenhum	10
P_7	Tem rebaixamento de calçada para Pedestre ?	Não	10
P_8	Possui piso tátil ao longo da Calçada ?	Sim	-
P_9	A calçada Possui Rebaixamento de Veículos correto ?	N.A	0
P_10	Existência de altura livre menor que 2,10 m ?	Não	-
P_11	O Passeio está no padrão da SMPU ?	Não	0
P_12	A testada possui prática de estacionamento sobre o passeio ?	Não	10
P_13	Existe algum dispositivo de Drenagem sobre a calçada ?	Não	0
P_14	Existe PED em frente a testada ?	Não	-
P_15	Existe FTP em frente a testada ?	Não	-
P_16	Classificação geral da calçada pelo pesquisador.	Regular	5
