Diagnóstico da Calçada	Qualidade do Serviço	
Endereço: Av. Brigadeiro Eduardo Gomes, s/nº	65	C
Data do Registro: 13/11/2019 13:11:36		
Num. Lote CTM: 130091000160

Lote 1 - Rota: Noroeste

FRATAR
ENGENHARIA CONSULTIVA

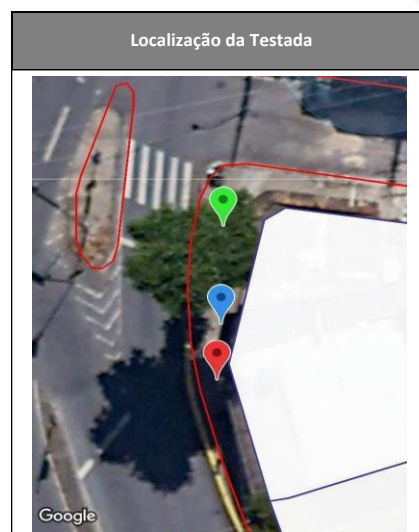
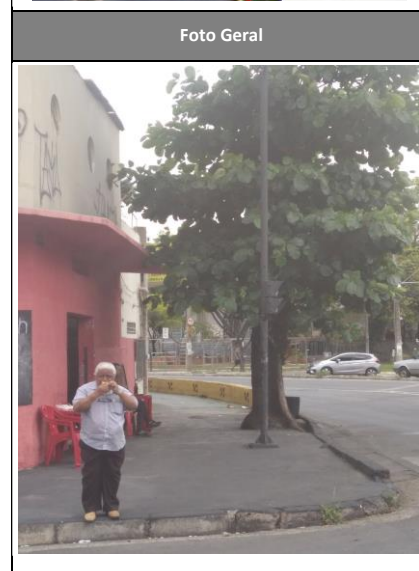
ID	Itens Avaliados	Respostas	Nota
P_1	O Mobiliário urbano está dentro da faixa de serviço de 70 cm ?	Sim	-
P_2	Qual a largura livre do Passeio ?	Acima de 1.50 m	10
P_3	Tipo de revestimento da calçada ?	Concreto	10
P_4	Existência de Buracos ?	Nenhum	10
P_5	Condições Gerais do Piso e meio-fio da calçada ?	Ótimo(a)	10
P_6	Presença de desníveis ?	Nenhum	10
P_7	Tem rebaixamento de calçada para Pedestre ?	Não, mas deveria ter.	0
P_8	Possui piso tátil ao longo da Calçada ?	Não	-
P_9	A calçada Possui Rebaixamento de Veículos correto ?	N.A	0
P_10	Existência de altura livre menor que 2,10 m ?	Não	-
P_11	O Passeio está no padrão da SMPU ?	Não	0
P_12	A testada possui prática de estacionamento sobre o passeio ?	Não	10
P_13	Existe algum dispositivo de Drenagem sobre a calçada ?	Não	0
P_14	Existe PED em frente a testada ?	Não	-
P_15	Existe FTP em frente a testada ?	Sim	-
P_16	Classificação geral da calçada pelo pesquisador.	Regular	5
