Diagnóstico da Calçada	Qualidade do Serviço	
Endereço: Av. Nossa Sra. Do Carmo, 2025	60	C
Data do Registro: 12/11/2019 12:33:37		
Num. Lote CTM: 80286100370

Diagnóstico da Calçada	Qualidade do Serviço		Complemento do Diagnóstico
<b>Endereço: Av. Nossa Sra. Do Carmo, 2025</b> <b>Data do Registro: 12/11/2019 12:33:37</b> <b>Num. Lote CTM: 80286100370</b>	<b>60</b>	<b>C</b>

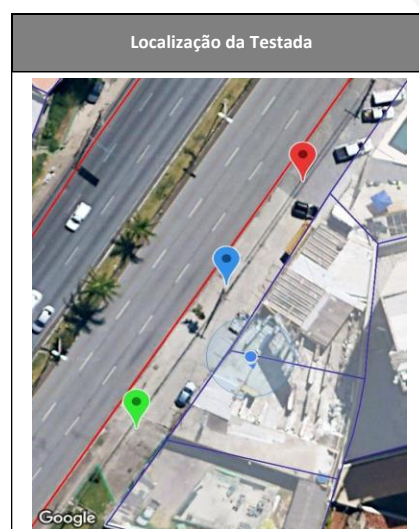
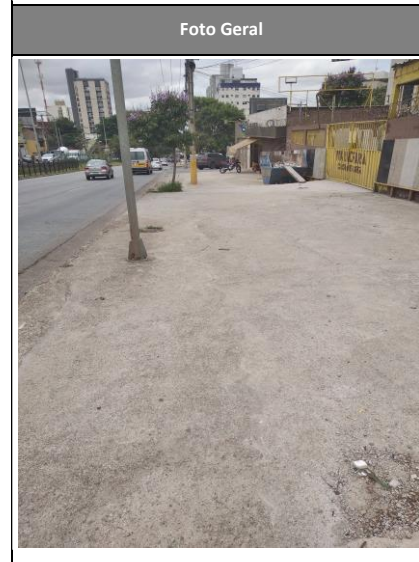
ID	Itens Avaliados	Respostas	Nota
P_1	O Mobiliário urbano está dentro da faixa de serviço de 70 cm ?	Não	-
P_2	Qual a largura livre do Passeio ?	Acima de 1.50 m	10
P_3	Tipo de revestimento da calçada ?	Concreto	10
P_4	Existência de Buracos ?	Nenhum	5
P_5	Condições Gerais do Piso e meio-fio da calçada ?	Regular	5
P_6	Presença de desníveis ?	Nenhum	10
P_7	Tem rebaixamento de calçada para Pedestre ?	Não	10
P_8	Possui piso tátil ao longo da Calçada ?	Não	-
P_9	A calçada Possui Rebaixamento de Veículos correto ?	Não	0
P_10	Existência de altura livre menor que 2,10 m ?	Não	-
P_11	O Passeio está no padrão da SMPU ?	Não	0
P_12	A testada possui prática de estacionamento sobre o passeio ?	Sim	10
P_13	Existe algum dispositivo de Drenagem sobre a calçada ?	Não	0
P_14	Existe PED em frente a testada ?	Não	-
P_15	Existe FTP em frente a testada ?	Não	-
P_16	Classificação geral da calçada pelo pesquisador.	Regular	5
