| Diagnóstico da Calçada | Qualidade do Serviço | |
| Endereço: Av. Abílio Machado, 999 | 65 | C |
| Data do Registro: 11/11/2019 14:48:28 | | |

# Lote 1 - Rota: Noroeste

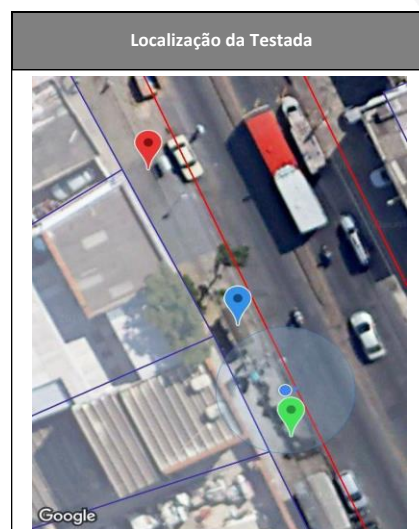
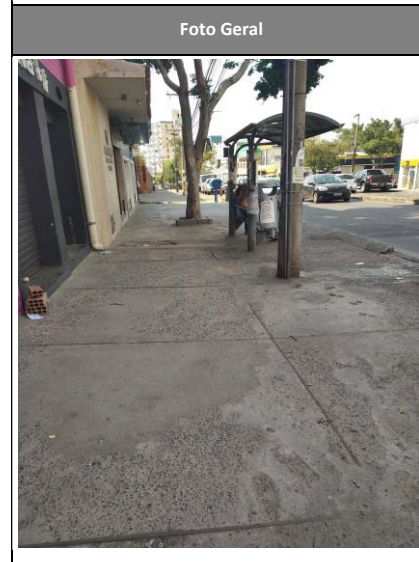
| ID | Itens Avaliados | Respostas | Nota |
|---|--|---|---|
| P_4 | Existência de Buracos ? | Poucos | 5 |
| P_5 | Condições Gerais do Piso e meio-fio da calçada ? | Regular | 5 |
| P_11 | O Passeio está no padrão da SMPU ? | Não | 0 |
| P_16 | Classificação geral da calçada pelo pesquisador. | Regular | 5 |
