Lote 4 - Rota: Contorno

Diagnóstico da Calçada	Qualidade do Serviço	
Endereço: Av.Contorno, 2267	73	B
Data do Registro: 04/11/2019 14:55:05		
Num. Lote CTM: 60004800080

FRATAR
ENGENHARIA CONSULTIVA

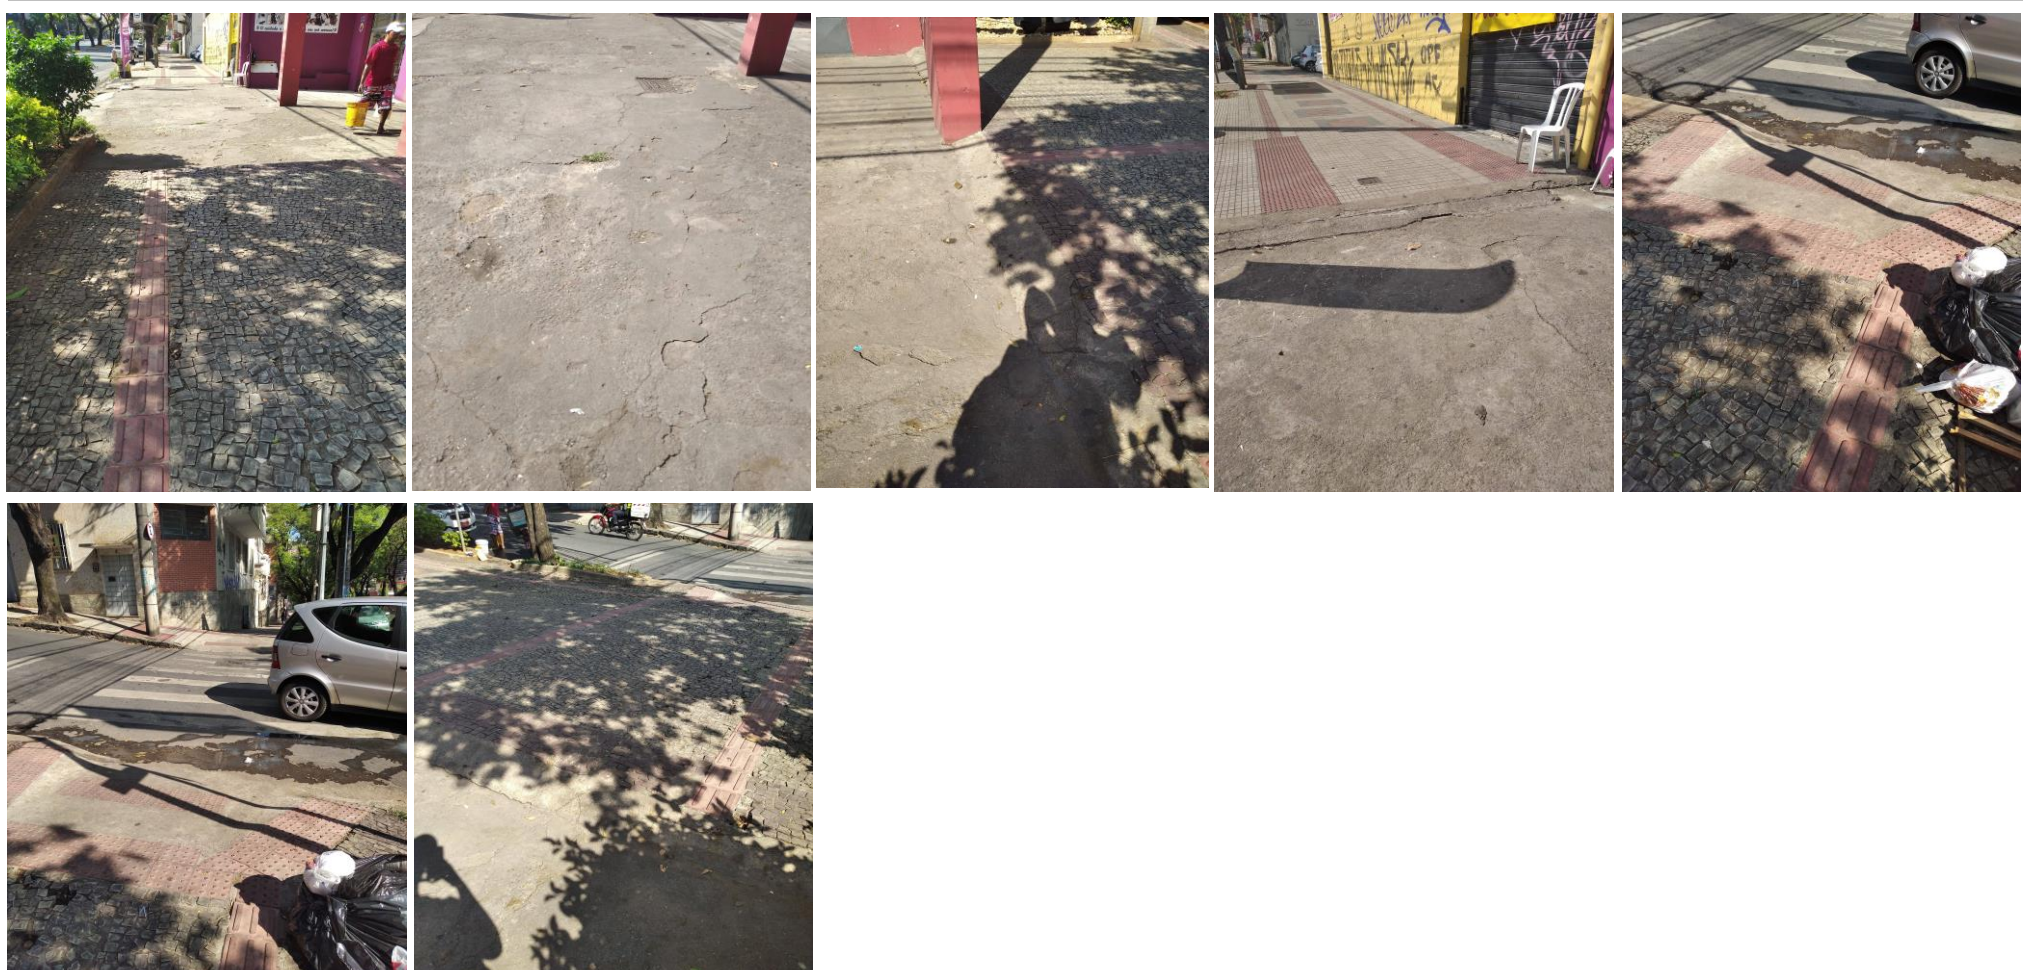
Fotos Complementares - Detalhes do Passeio

ID	Itens Avaliados	Respostas	Nota
P_1	O Mobiliário urbano está dentro da faixa de serviço de 70 cm ?	Sim	-
P_2	Qual a largura livre do Passeio ?	Acima de 1.50 m	10
P_3	Tipo de revestimento da calçada ?	Concreto	10
P_4	Existencia de Buracos ?	Poucos	5
P_5	Condições Gerais do Piso e meio-fio da calçada ?	Ótimo(a)	10
P_6	Presença de desniveis ?	Leve	7
P_7	Tem rebaixamento de calçada para Pedestre ?	Sim	6
P_8	Possui piso tátil ao longo da Calçada ?	Não	-
P_9	A calçada Possui Rebaixamento de Veiculos correto ?	Sim	10
P_10	Existencia de altura livre menor que 2,10 m ?	Não	-
P_11	O Passeio está no padrao da SMPU ?	Não	0
P_12	A testada possui prática de estacionamento sobre o passeio ?	Não	10
P_13	Existe algum dispositivo de Drenagem sobre a calçada ?	Não	0
P_14	Existe PED em frente a testada ?	Não	-
P_15	Existe FTP em frente a testada ?	Sim	-
P_16	Classificação geral da calçada pelo pesquisador.	Regular	5
