Diagnóstico da Calçada	Qualidade do Serviço	
Endereço: Rua Curitiba, 1709	55	C
Data do Registro: 12/11/2019 10:44:58		
#N/D

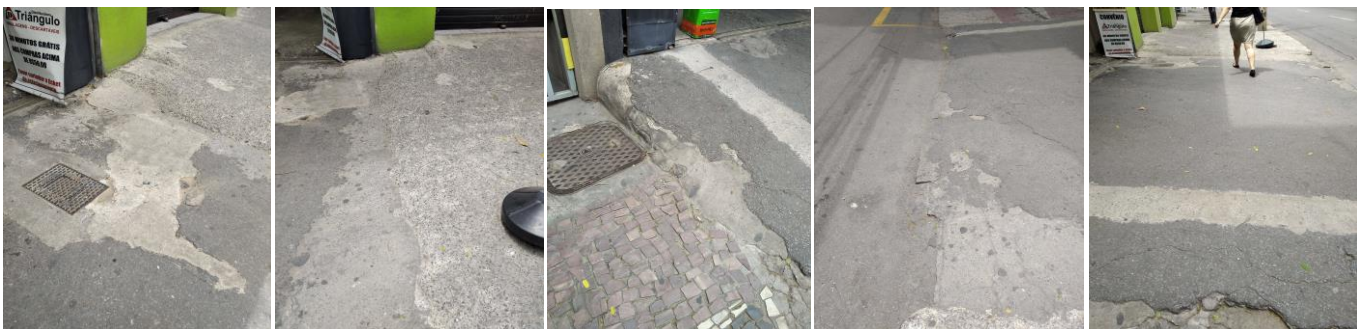
Fotos Complementares - Detalhes do Passeio

ID	Itens Avaliados	Respostas	Nota
P_1	O Mobiliário urbano está dentro da faixa de serviço de 70 cm ?	Sim	-
P_2	Qual a largura livre do Passeio ?	Acima de 1.50 m	10
P_3	Tipo de revestimento da calçada ?	Concreto	10
P_4	Existência de Buracos ?	Poucos	5
P_5	Condições Gerais do Piso e meio-fio da calçada ?	Regular	5
P_6	Presença de desníveis ?	Severo	0
P_7	Tem rebaixamento de calçada para Pedestre ?	Não	10
P_8	Possui piso tátil ao longo da Calçada ?	Não	-
P_9	A calçada Possui Rebaixamento de Veículos correto ?	Não	0
P_10	Existência de altura livre menor que 2,10 m ?	Não	-
P_11	O Passeio está no padrão da SMPU ?	Não	0
P_12	A testada possui prática de estacionamento sobre o passeio ?	Não	10
P_13	Existe algum dispositivo de Drenagem sobre a calçada ?	Não	0
P_14	Existe PED em frente a testada ?	Não	-
P_15	Existe FTP em frente a testada ?	Não	-
P_16	Classificação geral da calçada pelo pesquisador.	Regular	5
