# Lote 1 - Rota: Noroeste

Diagnóstico da Calçada	Qualidade do Serviço	
Endereço: Av. Abílio Machado, s/nº	59	C
Data do Registro: 08/11/2019 15:09:10		
Num. Lote CTM: 140599900025

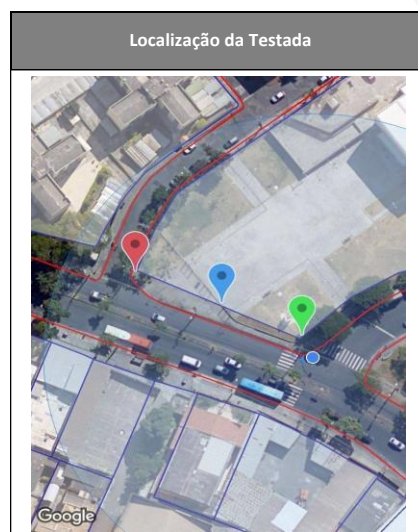
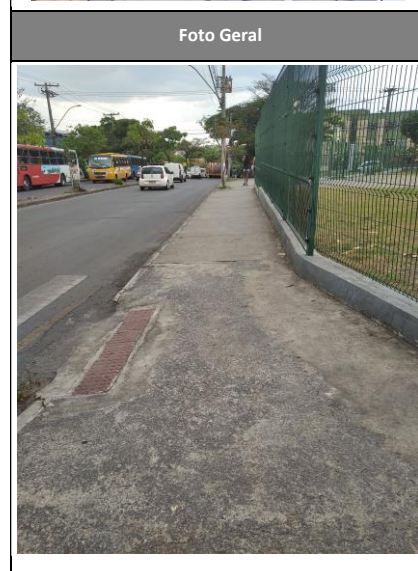
ID	Itens Avaliados	Respostas	Nota
P_1	O Mobiliário urbano está dentro da faixa de serviço de 70 cm ?	Sim	-
P_2	Qual a largura livre do Passeio ?	Acima de 1.50 m	10
P_3	Tipo de revestimento da calçada ?	Concreto	10
P_4	Existência de Buracos ?	Poucos	5
P_5	Condições Gerais do Piso e meio-fio da calçada ?	Regular	5
P_6	Presença de desníveis ?	Nenhum	10
P_7	Tem rebaixamento de calçada para Pedestre ?	Sim	4
P_8	Possui piso tátil ao longo da Calçada ?	Não	-
P_9	A calçada Possui Rebaixamento de Veículos correto ?	N.A	0
P_10	Existência de altura livre menor que 2,10 m ?	Não	-
P_11	O Passeio está no padrão da SMPU ?	Não	0
P_12	A testada possui prática de estacionamento sobre o passeio ?	Não	10
P_13	Existe algum dispositivo de Drenagem sobre a calçada ?	Não	0
P_14	Existe PED em frente a testada ?	Não	-
P_15	Existe FTP em frente a testada ?	Sim	-
P_16	Classificação geral da calçada pelo pesquisador.	Regular	5

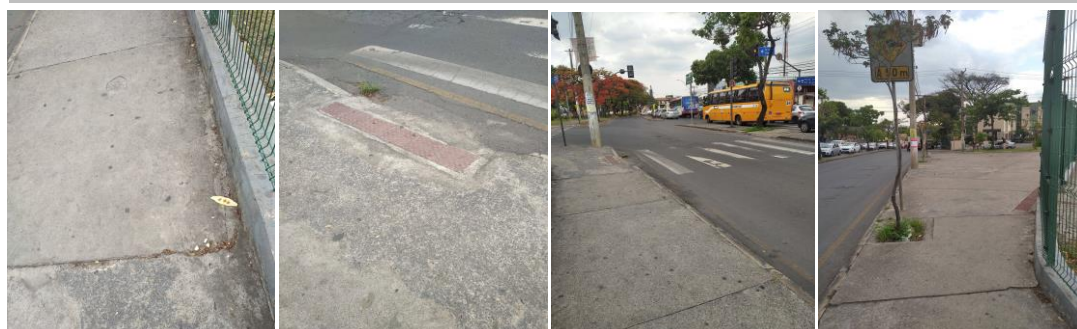
## Fotos Complementares - Detalhes do Passeio

ID	Itens Avaliados	Respostas	Nota
P_7_1	Qual tipo do Rebaixo ?	Rebaixo Tipo 1 (trapézio)	0
P_7_1_1	Se for do Tipo 1, Passeio possui largura livre de 1,2 m ?	Não	0
P_7_1_2	Se for do Tipo 1, O rebaixo tem abas conforme a norma ?	Não	0
P_7_2	A rampa do rebaixo tem Inclinação da norma (8,33%) ?	Sim	0
P_7_3	O rebaixo possui piso tátil ?	Tem só piso de alerta	0
P_7_3_1	O piso tátil de alerta e direcional do rebaixo está conforme a norma ?	Não	0
P_8_1	O piso tátil está no eixo da faixa livre ?	0	0
P_8_2	Se tem uma leve mudança de direção está conforme a norma ?	0	0
P_8_3	Se tem mudança de direção de 90º ou maior está conforme a norma ?	0	0
P_8_4	Se tem mudança de direção de três faixas direcionais está conforme a norma ?	0	0
P_8_5	Se tem mudança de direção de quatro faixas direcionais está conforme a norma?	0	0
P_8_6	Tem piso tátil em pontos de ônibus conforme a norma?	0	0
P_8_7	O piso tátil tem conexão com os lotes vizinhos?	0	0

P_8_8	O piso tátil está em boas condições aparentes?	0	0
P_8_9	O piso tátil apresenta desenho com bom senso?	0	0
P_13_1	Dispositivo de Drenagem está devidamente instalado e bem conservado?	0	0
P_13_2	Dispositivo de Drenagem oferece risco para caminamento seguro de pedestre?	0	0
