Diagnóstico da Calçada	Qualidade do Serviço	
Endereço: Av. Portugal, 2777	67	C
Data do Registro: 19/11/2019 10:25:20		
Num. Lote CTM: 200072400450

Diagnóstico da Calçada	Qualidade do Serviço		Complemento do Diagnóstico
Endereço: Av. Portugal, 2777	67	C	
Data do Registro: 19/11/2019 10:25:20			
Num. Lote CTM: 200072400450

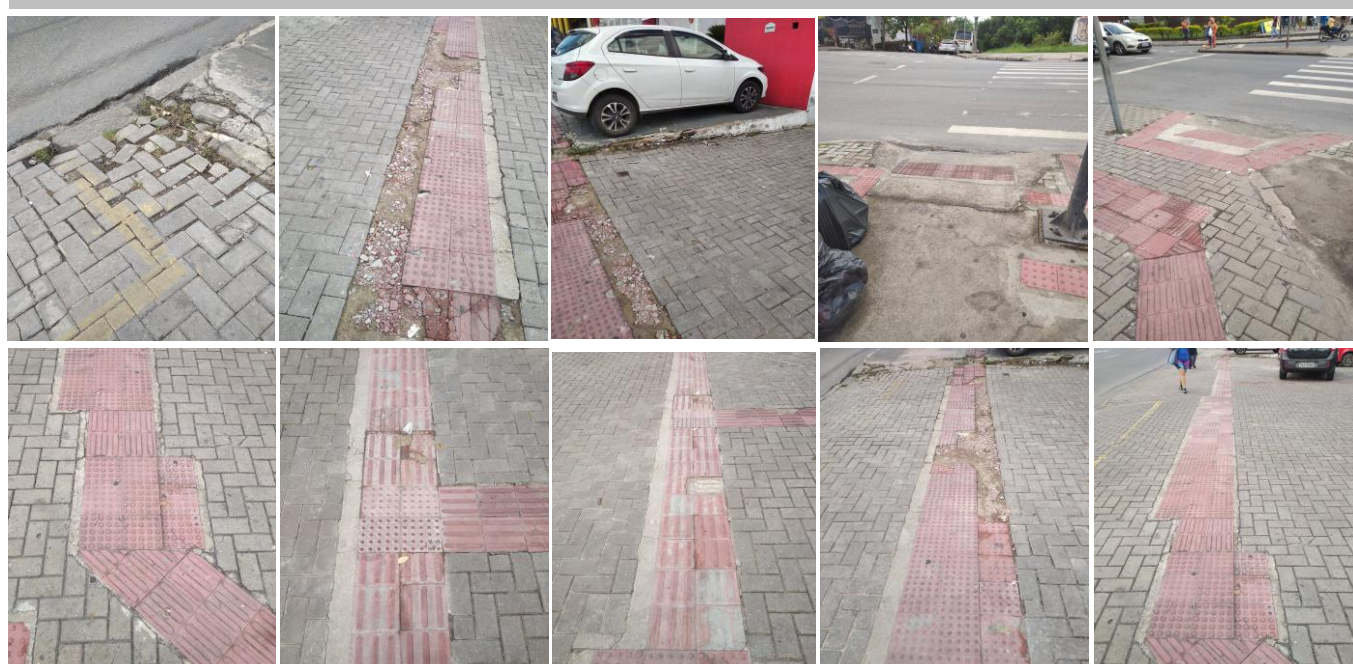
Fotos Complementares - Detalhes do Passeio

ID	Itens Avaliados	Respostas	Nota
P_1	O Mobiliário urbano está dentro da faixa de serviço de 70 cm ?	Sim	-
P_2	Qual a largura livre do Passeio ?	Acima de 1.50 m	10
P_3	Tipo de revestimento da calçada ?	Bloco Intertravado de Concreto	10
P_4	Existência de Buracos ?	Poucos	5
P_5	Condições Gerais do Piso e meio-fio da calçada ?	Ótimo(a)	10
P_6	Presença de desníveis ?	Severo	0
P_7	Tem rebaixamento de calçada para Pedestre ?	Sim	7
P_8	Possui piso tátil ao longo da Calçada ?	Sim	-
P_9	A calçada Possui Rebaixamento de Veículos correto ?	Sim	10
P_10	Existência de altura livre menor que 2,10 m ?	Não	-
P_11	O Passeio está no padrão da SMPU ?	Não	0
P_12	A testada possui prática de estacionamento sobre o passeio ?	Não	10
P_13	Existe algum dispositivo de Drenagem sobre a calçada ?	Não	0
P_14	Existe PED em frente a testada ?	Não	-
P_15	Existe FTP em frente a testada ?	Sim	-
P_16	Classificação geral da calçada pelo pesquisador.	Regular	5

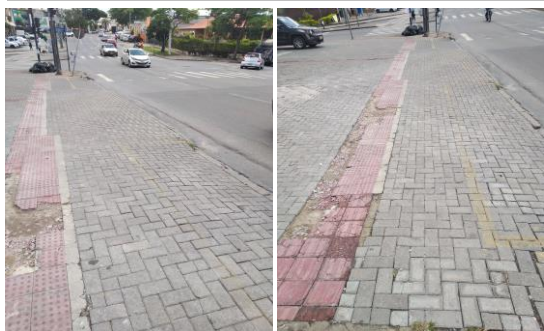
Fotos Complementares - Detalhes do Passeio

ID	Itens Avaliados	Respostas	Nota
P_7_1	Qual tipo do Rebaixo ?	Rebaixo Tipo 1 (trapézio)	0
P_7_1_1	Se for do Tipo 1, Passeio possui largura livre de 1,2 m ?	Sim	0
P_7_1_2	Se for do Tipo 1, O rebaixo tem abas conforme a norma ?	Não	0
P_7_2	A rampa do rebaixo tem Inclinação da norma (8,33%) ?	Sim	0
P_7_3	O rebaixo possui piso tátil ?	Tem só piso de alerta	0
P_7_3_1	O piso tátil de alerta e direcional do rebaixo está conforme a norma ?	Não	0
P_8_1	O piso tátil está no eixo da faixa livre ?	Sim	0
P_8_2	Se tem uma leve mudança de direção está conforme a norma ?	Sim	0
P_8_3	Se tem mudança de direção de 90º ou maior está conforme a norma ?	Sim	0
P_8_4	Se tem mudança de direção de três faixas direcionais está conforme a norma ?	Sim	0
P_8_5	Se tem mudança de direção de quatro faixas direcionais está conforme a norma?	Sim	0
P_8_6	Tem piso tátil em pontos de ônibus conforme a norma?	N.A	0
P_8_7	O piso tátil tem conexão com os lotes vizinhos?	Sim	0

P_8_8	O piso tátil está em boas condições aparentes?	Não	0
P_8_9	O piso tátil apresenta desenho com bom senso?	Sim	0
P_13_1	Dispositivo de Drenagem está devidamente instalado e bem conservado?	0	0
P_13_2	Dispositivo de Drenagem oferece risco para caminamento seguro de pedestre?	0	0
