Lote 1 - Rota: Padre Pedro Pinto

Diagnóstico da Calçada	Qualidade do Serviço	
Endereço: Rua Padre Pedro Pinto, 5811	52	C
Data do Registro: 13/11/2019 12:52:29		
Num. Lote CTM: 211016500685

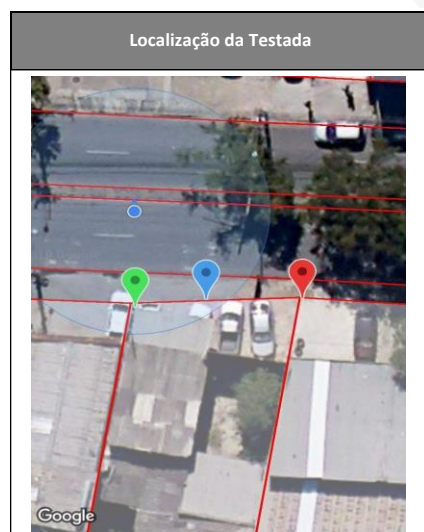
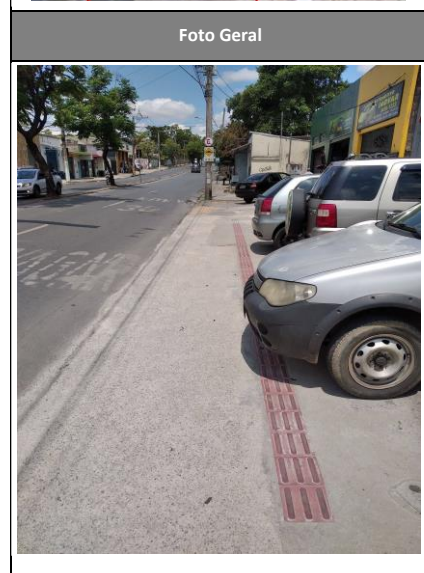
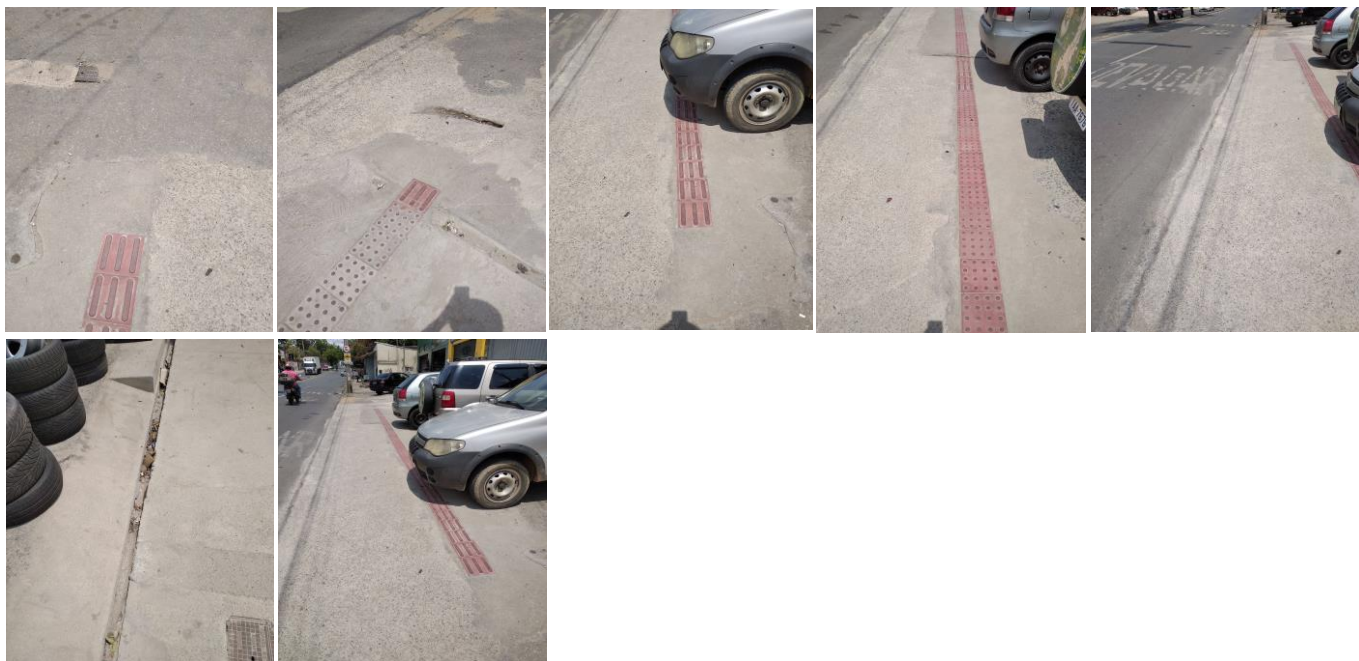
ID	Itens Avaliados	Respostas	Nota
P_1	O Mobiliário urbano está dentro da faixa de serviço de 70 cm ?	Sim	-
P_2	Qual a largura livre do Passeio ?	Acima de 1.50 m	10
P_3	Tipo de revestimento da calçada ?	Concreto	10
P_4	Existência de Buracos ?	Nenhum	10
P_5	Condições Gerais do Piso e meio-fio da calçada ?	Regular	5
P_6	Presença de desníveis ?	Nenhum	10
P_7	Tem rebaixamento de calçada para Pedestre ?	Não	10
P_8	Possui piso tátil ao longo da Calçada ?	Sim	-
P_9	A calçada Possui Rebaixamento de Veículos correto ?	Não	0
P_10	Existência de altura livre menor que 2,10 m ?	Não	-
P_11	O Passeio está no padrão da SMPU ?	Não	0
P_12	A testada possui prática de estacionamento sobre o passeio ?	Sim	0
P_13	Existe algum dispositivo de Drenagem sobre a calçada ?	Sim	0
P_14	Existe PED em frente a testada ?	Não	-
P_15	Existe FTP em frente a testada ?	Não	-
P_16	Classificação geral da calçada pelo pesquisador.	Regular	5

P_8_9	O piso tátil apresenta desenho com bom senso?	Sim	0
P_13_1	Dispositivo de Drenagem está devidamente instalado e bem conservado?	Não	0
P_13_2	Dispositivo de Drenagem oferece risco para caminamento seguro de pedestre?	Sim	0
