Lote 4 - Rota: Contorno

FRATAR
ENGENHARIA CONSULTIVA

Diagnóstico da Calçada	Qualidade do Serviço	
Endereço: Av.Contorno, 10103	69	C
Data do Registro: 28/10/2019 14:03:42		
Num. Lote CTM: 20189000010

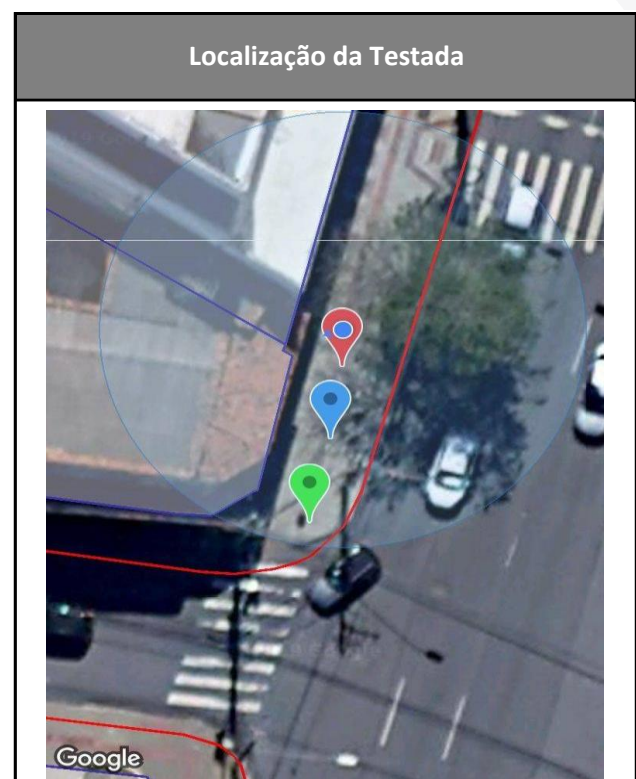
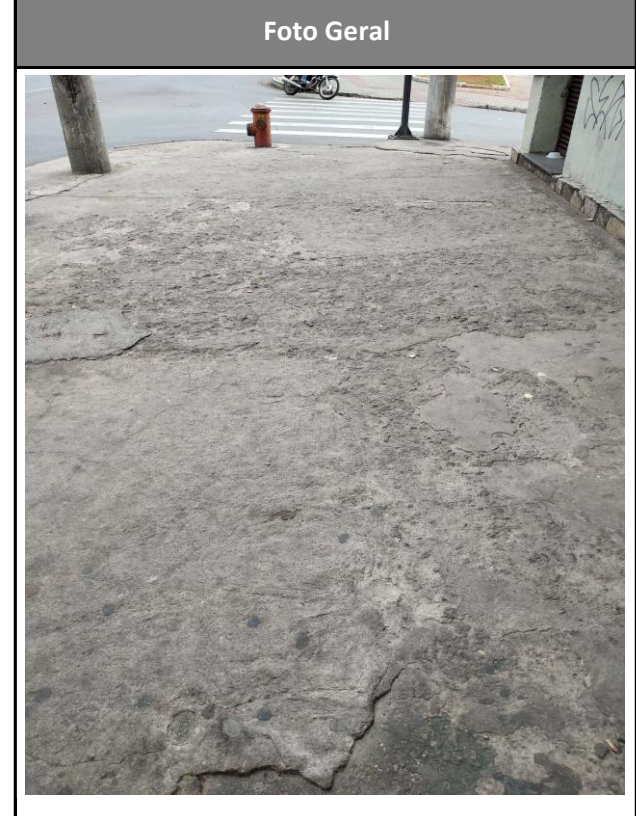
ID	Itens Avaliados	Respostas	Nota
P_1	O Mobiliário urbano está dentro da faixa de serviço de 70 cm ?	Sim	-
P_2	Qual a largura livre do Passeio ?	Acima de 1.50 m	10
P_3	Tipo de revestimento da calçada ?	Concreto	10
P_4	Existencia de Buracos ?	Poucos	5
P_5	Condições Gerais do Piso e meio-fio da calçada ?	Péssimo	0
P_6	Presença de desniveis ?	Nenhum	10
P_7	Tem rebaixamento de calçada para Pedestre ?	Sim	9
P_8	Possui piso tátil ao longo da Calçada ?	Não	-
P_9	A calçada Possui Rebaixamento de Veiculos correto ?	Sim	10
P_10	Existencia de altura livre menor que 2,10 m ?	Não	-
P_11	O Passeio está no padrao da SMPU ?	Sim	5
P_12	A testada possui prática de estacionamento sobre o passeio ?	Não	10
P_13	Existe algum dispositivo de Drenagem sobre a calçada ?	Não	0
P_14	Existe PED em frente a testada ?	Não	-
P_15	Existe FTP em frente a testada ?	Sim	-
P_16	Classificação geral da calçada pelo pesquisador.	Ruim	0
