Lote 5 - Rota: Afonso Pena

FRATAR
ENGENHARIA CONSULTIVA

Diagnóstico da Calçada	Qualidade do Serviço	
Endereço: Av. Afonso Pena, 2881	81	B
Data do Registro: 01/11/2019 12:22:03		
Num. Lote CTM: 10078100100

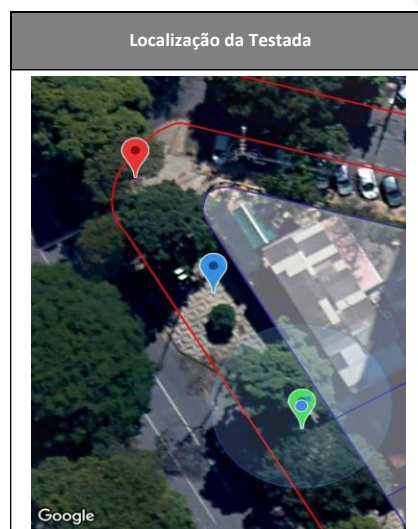
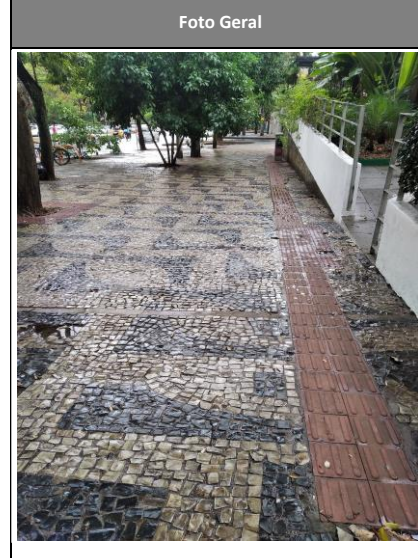
ID	Itens Avaliados	Respostas	Nota
P_1	O Mobiliário urbano está dentro da faixa de serviço de 70 cm ?	Sim	-
P_2	Qual a largura livre do Passeio ?	Acima de 1.50 m	10
P_3	Tipo de revestimento da calçada ?	Pedra Portuguesa	8
P_4	Existência de Buracos ?	Nenhum	10
P_5	Condições Gerais do Piso e meio-fio da calçada ?	Ótimo(a)	10
P_6	Presença de desníveis ?	Nenhum	10
P_7	Tem rebaixamento de calçada para Pedestre ?	Sim	8
P_8	Possui piso tátil ao longo da Calçada ?	Sim	-
P_9	A calçada Possui Rebaixamento de Veículos correto ?	N.A	0
P_10	Existência de altura livre menor que 2,10 m ?	Sim	-
P_11	O Passeio está no padrão da SMPU ?	Não	0
P_12	A testada possui prática de estacionamento sobre o passeio ?	Não	10
P_13	Existe algum dispositivo de Drenagem sobre a calçada ?	Não	0
P_14	Existe PED em frente a testada ?	Não	-
P_15	Existe FTP em frente a testada ?	Não	-
P_16	Classificação geral da calçada pelo pesquisador.	Ótimo(a)	10

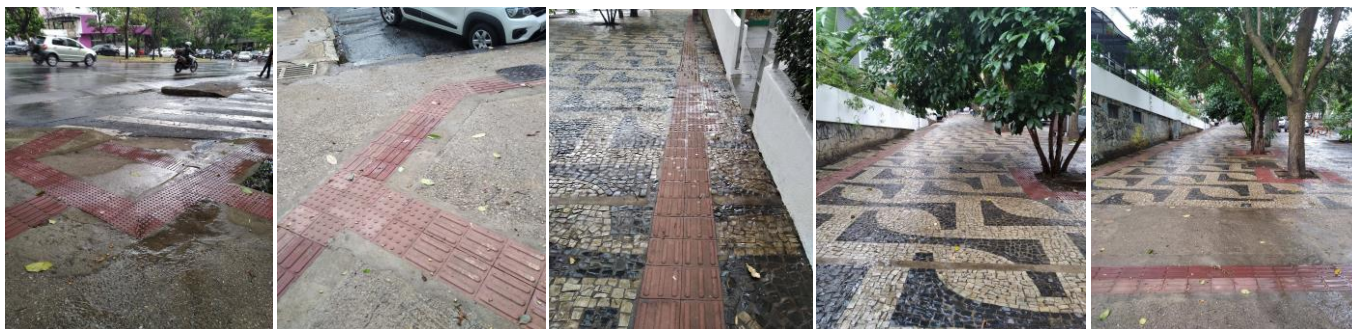
Fotos Complementares - Detalhes do Passeio

ID	Itens Avaliados	Respostas	Nota
P_7_1	Qual tipo do Rebaixo ?	Rebaixo Tipo 1 (trapézio)	0
P_7_1_1	Se for do Tipo 1, Passeio possui largura livre de 1,2 m ?	Sim	0
P_7_1_2	Se for do Tipo 1, O rebaixo tem abas conforme a norma ?	Não	-1
P_7_2	A rampa do rebaixo tem Inclinação da norma (8,33%) ?	Sim	0
P_7_3	O rebaixo possui piso tátil ?	Tem só piso de alerta	-1
P_7_3_1	O piso tátil de alerta e direcional do rebaixo está conforme a norma ?	Sim	0
P_8_1	O piso tátil está no eixo da faixa livre ?	Não	0
P_8_2	Se tem uma leve mudança de direção está conforme a norma ?	Sim	0
P_8_3	Se tem mudança de direção de 90º ou maior está conforme a norma ?	Sim	0
P_8_4	Se tem mudança de direção de três faixas direcionais está conforme a norma ?	Sim	0
P_8_5	Se tem mudança de direção de quatro faixas direcionais está conforme a norma?	Sim	0
P_8_6	Tem piso tátil em pontos de ônibus conforme a norma?	N.A	0
P_8_7	O piso tátil tem conexão com os lotes vizinhos?	Sim	0

P_8_8	O piso tátil está em boas condições aparentes?	Sim	0
P_8_9	O piso tátil apresenta desenho com bom senso?	Sim	0
P_13_1	Dispositivo de Drenagem está devidamente instalado e bem conservado?	0	-3
P_13_2	Dispositivo de Drenagem oferece risco para caminamento seguro de pedestre?	0	-5
