# Lote 4 - Rota: Contorno

Diagnóstico da Calçada	Qualidade do Serviço	
Endereço: Av.Contorno, 6195	<b>73</b>	<b>B</b>
Data do Registro: 06/11/2019 17:05:37		
Num. Lote CTM: 90053800275

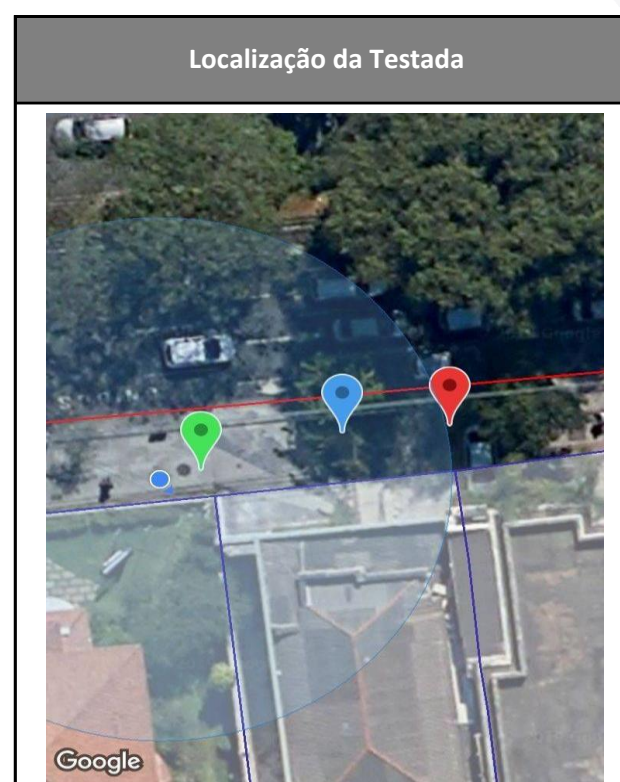
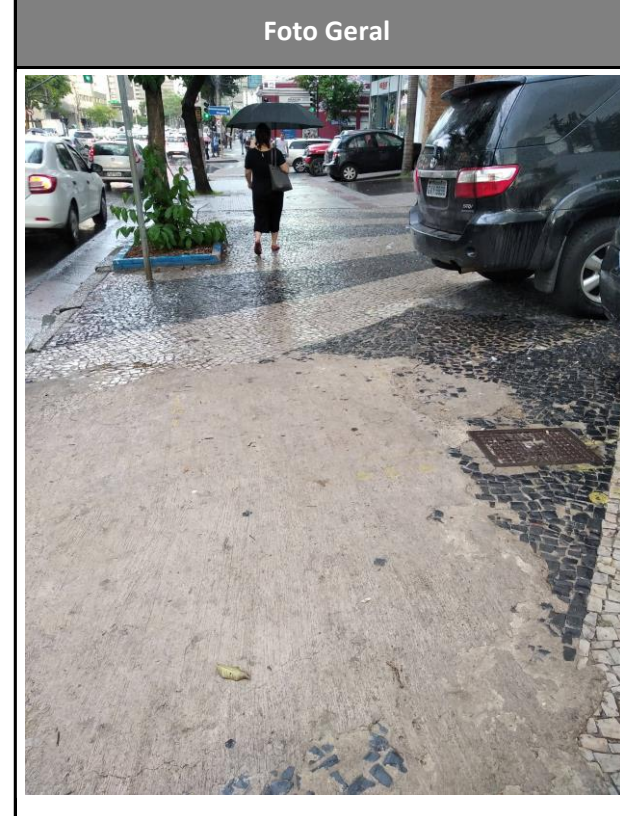
ID	Itens Avaliados	Respostas	Nota
P_1	O Mobiliário urbano está dentro da faixa de serviço de 70 cm ?	Sim	-
P_2	Qual a largura livre do Passeio ?	Acima de 1.50 m	10
P_3	Tipo de revestimento da calçada ?	Pedra Portuguesa	8
P_4	Existencia de Buracos ?	Poucos	5
P_5	Condições Gerais do Piso e meio-fio da calçada ?	Ótimo(a)	10
P_6	Presença de desniveis ?	Nenhum	10
P_7	Tem rebaixamento de calçada para Pedestre ?	Não	10
P_8	Possui piso tátil ao longo da Calçada ?	Não	-
P_9	A calçada Possui Rebaixamento de Veiculos correto ?	Sim	10
P_10	Existencia de altura livre menor que 2,10 m ?	Não	-
P_11	O Passeio está no padrao da SMPU ?	Não	0
P_12	A testada possui prática de estacionamento sobre o passeio ?	Sim	0
P_13	Existe algum dispositivo de Drenagem sobre a calçada ?	Não	0
P_14	Existe PED em frente a testada ?	Não	-
P_15	Existe FTP em frente a testada ?	Não	-
P_16	Classificação geral da calçada pelo pesquisador.	Ótimo(a)	10
