# Lote 1 - Rota: Padre Pedro Pinto

Diagnóstico da Calçada	Qualidade do Serviço	
Endereço: Rua Padre Pedro Pinto, 1203	61	C
Data do Registro: 22/11/2019 09:27:33		
Num. Lote CTM: 190397100805

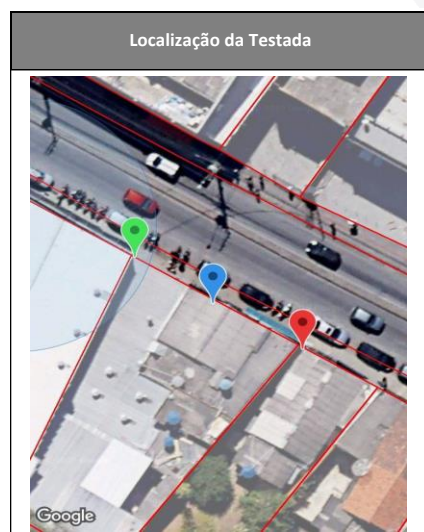
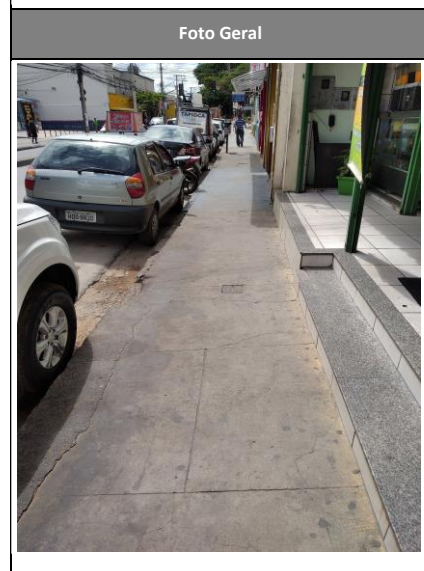
ID	Itens Avaliados	Respostas	Nota
P_1	O Mobiliário urbano está dentro da faixa de serviço de 70 cm ?	Sim	-
P_2	Qual a largura livre do Passeio ?	Entre 1.20 m e 1.50 m	6
P_3	Tipo de revestimento da calçada ?	Concreto	10
P_4	Existência de Buracos ?	Poucos	5
P_5	Condições Gerais do Piso e meio-fio da calçada ?	Regular	5
P_6	Presença de desníveis ?	Nenhum	10
P_7	Tem rebaixamento de calçada para Pedestre ?	Não	10
P_8	Possui piso tátil ao longo da Calçada ?	Não	-
P_9	A calçada Possui Rebaixamento de Veículos correto ?	N.A	0
P_10	Existência de altura livre menor que 2,10 m ?	Não	-
P_11	O Passeio está no padrão da SMPU ?	Não	0
P_12	A testada possui prática de estacionamento sobre o passeio ?	Não	10
P_13	Existe algum dispositivo de Drenagem sobre a calçada ?	Não	0
P_14	Existe PED em frente a testada ?	Não	-
P_15	Existe FTP em frente a testada ?	Não	-
P_16	Classificação geral da calçada pelo pesquisador.	Regular	5
