Lote 1 - Rota: Padre Pedro Pinto

Diagnóstico da Calçada	Qualidade do Serviço	
Endereço: Rua Padre Pedro Pinto, s/nº	60	C
Data do Registro: 22/11/2019 10:10:02		
Num. Lote CTM: 190399700005

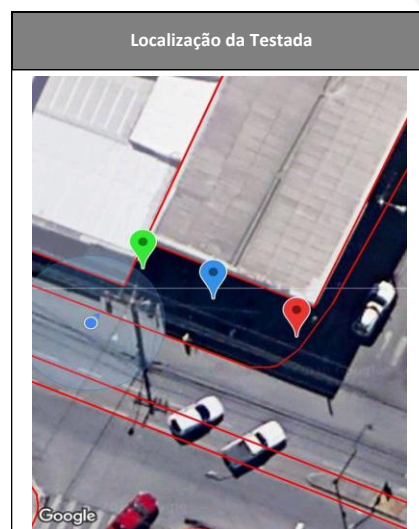
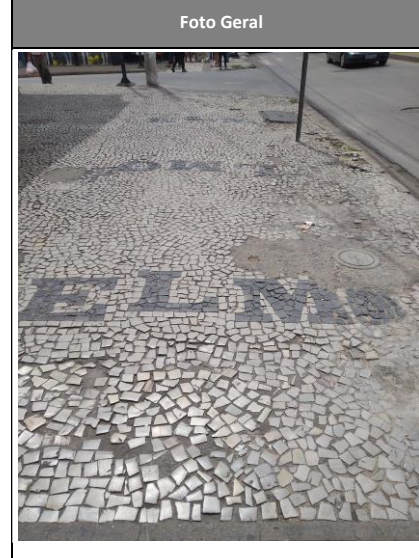
ID	Itens Avaliados	Respostas	Nota
P_1	O Mobiliário urbano está dentro da faixa de serviço de 70 cm ?	Sim	-
P_2	Qual a largura livre do Passeio ?	Acima de 1.50 m	10
P_3	Tipo de revestimento da calçada ?	Pedra Portuguesa	8
P_4	Existência de Buracos ?	Poucos	5
P_5	Condições Gerais do Piso e meio-fio da calçada ?	Regular	5
P_6	Presença de desníveis ?	Nenhum	10
P_7	Tem rebaixamento de calçada para Pedestre ?	Sim	7
P_8	Possui piso tátil ao longo da Calçada ?	Não	-
P_9	A calçada Possui Rebaixamento de Veículos correto ?	N.A	0
P_10	Existência de altura livre menor que 2,10 m ?	Não	-
P_11	O Passeio está no padrão da SMPU ?	Não	0
P_12	A testada possui prática de estacionamento sobre o passeio ?	Não	10
P_13	Existe algum dispositivo de Drenagem sobre a calçada ?	Não	0
P_14	Existe PED em frente a testada ?	Não	-
P_15	Existe FTP em frente a testada ?	Não	-
P_16	Classificação geral da calçada pelo pesquisador.	Regular	5

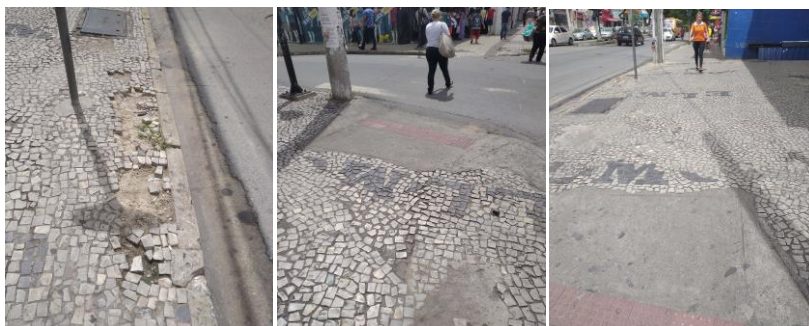
Fotos Complementares - Detalhes do Passeio

ID	Itens Avaliados	Respostas	Nota
P_7_1	Qual tipo do Rebaixo ?	Rebaixo Tipo 1 (trapézio)	0
P_7_1_1	Se for do Tipo 1, Passeio possui largura livre de 1,2 m ?	Sim	0
P_7_1_2	Se for do Tipo 1, O rebaixo tem abas conforme a norma ?	Não	-1
P_7_2	A rampa do rebaixo tem Inclinação da norma (8,33%) ?	Sim	0
P_7_3	O rebaixo possui piso tátil ?	Tem só piso de alerta	-1
P_7_3_1	O piso tátil de alerta e direcional do rebaixo está conforme a norma ?	Não	-1
P_8_1	O piso tátil está no eixo da faixa livre ?	0	0
P_8_2	Se tem uma leve mudança de direção está conforme a norma ?	0	0
P_8_3	Se tem mudança de direção de 90º ou maior está conforme a norma ?	0	0
P_8_4	Se tem mudança de direção de três faixas direcionais está conforme a norma ?	0	0
P_8_5	Se tem mudança de direção de quatro faixas direcionais está conforme a norma?	0	0
P_8_6	Tem piso tátil em pontos de ônibus conforme a norma?	0	0
P_8_7	O piso tátil tem conexão com os lotes vizinhos?	0	0
