Lote 4 - Rota: Contorno

FRATAR
ENGENHARIA CONSULTIVA

Diagnóstico da Calçada	Qualidade do Serviço	
Endereço: Av.Contorno, 1570	69	C
Data do Registro: 01/11/2019 15:35:52		
Num. Lote CTM: 10504800405

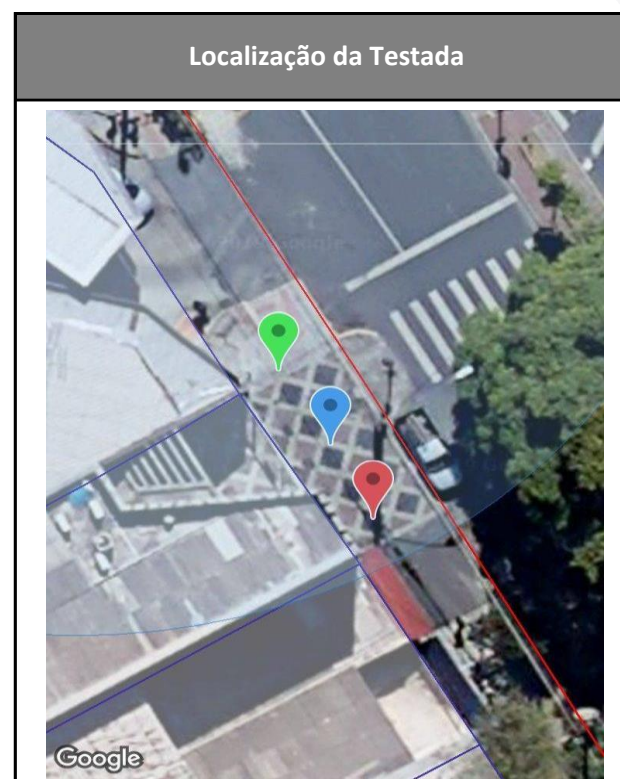
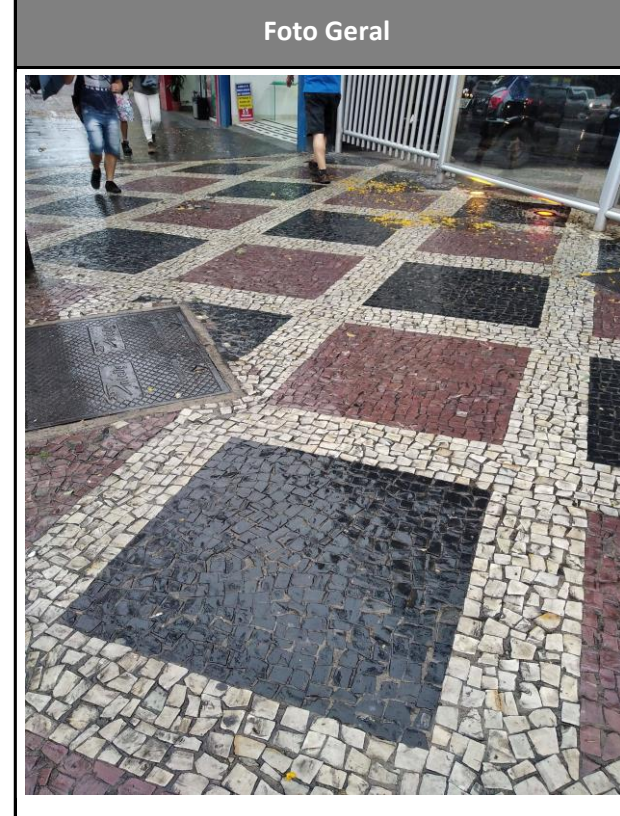
ID	Itens Avaliados	Respostas	Nota
P_1	O Mobiliário urbano está dentro da faixa de serviço de 70 cm ?	Sim	-
P_2	Qual a largura livre do Passeio ?	Acima de 1.50 m	10
P_3	Tipo de revestimento da calçada ?	Pedra Portuguesa	8
P_4	Existencia de Buracos ?	Poucos	5
P_5	Condições Gerais do Piso e meio-fio da calçada ?	Ótimo(a)	10
P_6	Presença de desniveis ?	Leve	7
P_7	Tem rebaixamento de calçada para Pedestre ?	Sim	9
P_8	Possui piso tátil ao longo da Calçada ?	Não	-
P_9	A calçada Possui Rebaixamento de Veiculos correto ?	Não	0
P_10	Existencia de altura livre menor que 2,10 m ?	Não	-
P_11	O Passeio está no padrao da SMPU ?	Não	0
P_12	A testada possui prática de estacionamento sobre o passeio ?	Não	10
P_13	Existe algum dispositivo de Drenagem sobre a calçada ?	Não	0
P_14	Existe PED em frente a testada ?	Não	-
P_15	Existe FTP em frente a testada ?	Sim	-
P_16	Classificação geral da calçada pelo pesquisador.	Ótimo(a)	10

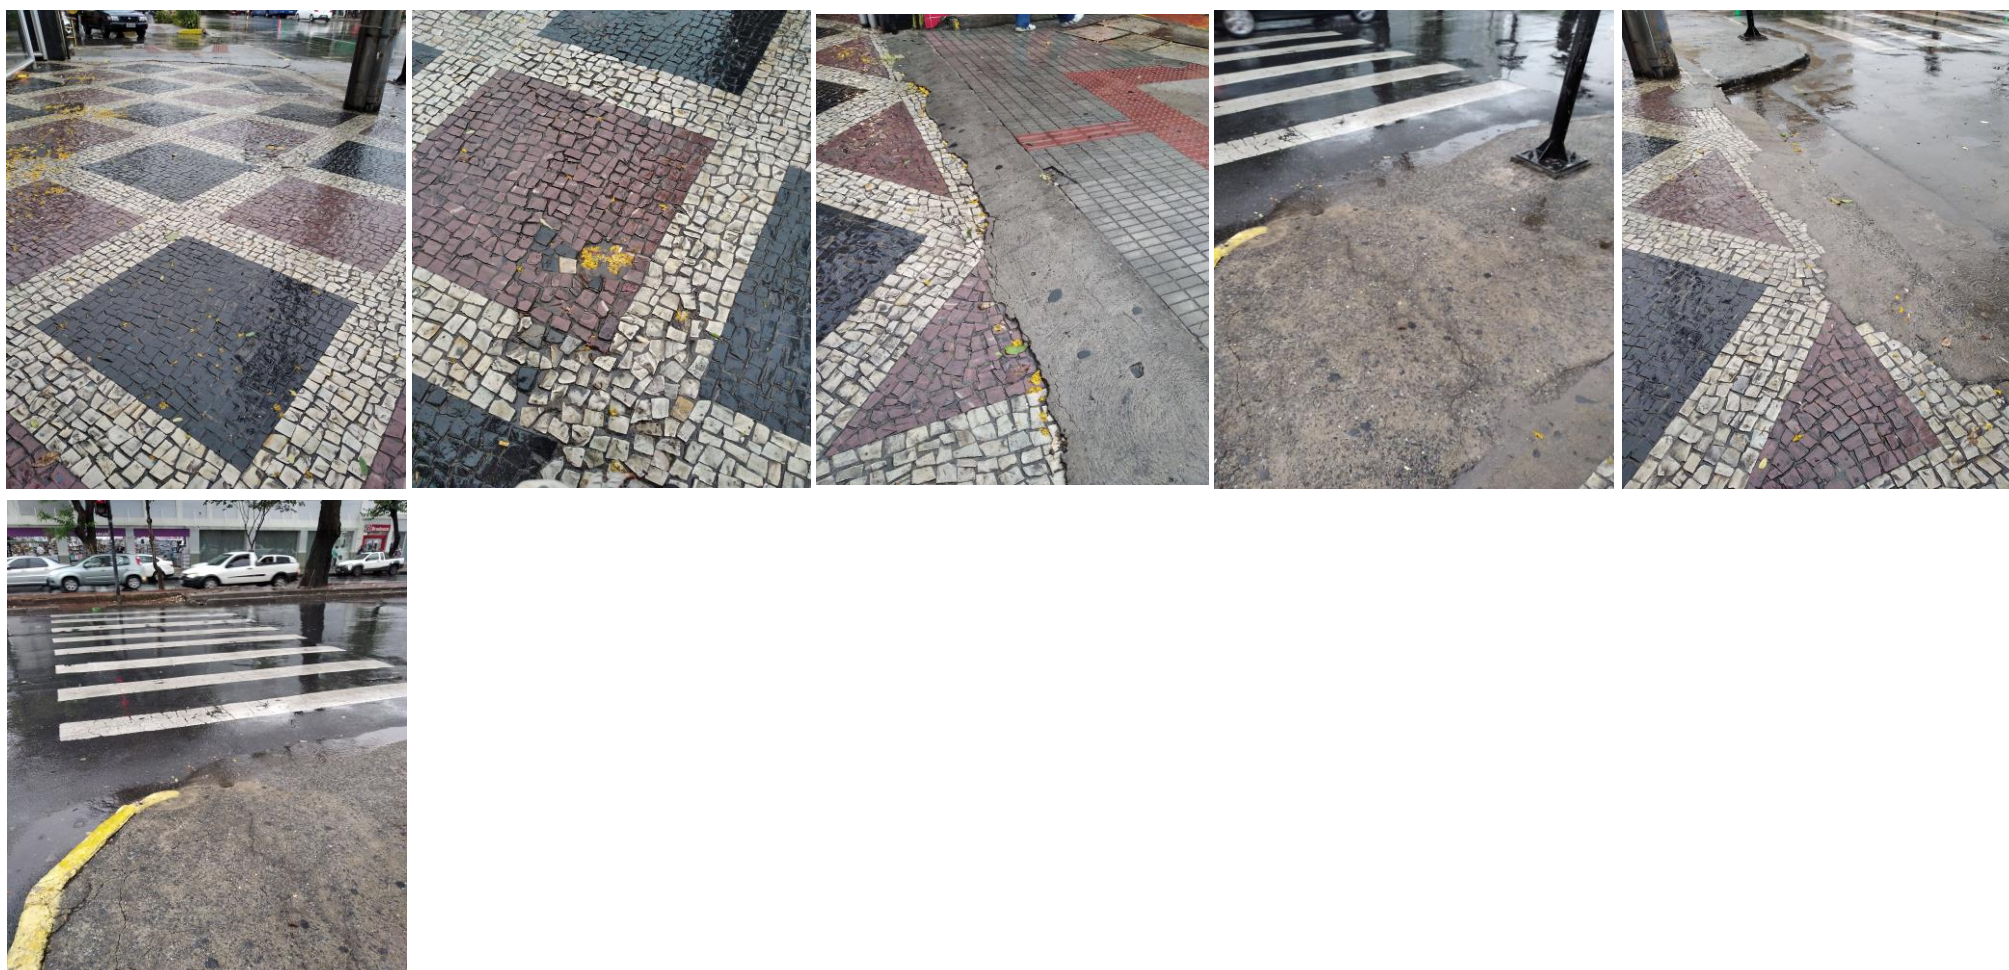
Fotos Complementares - Detalhes do Passeio

ID	Itens Avaliados	Respostas	Nota
P_7_1	Qual tipo do Rebaixo ?	Outro	0
P_7_1_1	Se for do Tipo 1, Passeio possui largura livre de 1,2 m ?	0	0
P_7_1_2	Se for do Tipo 1, O rebaixo tem abas conforme a norma ?	0	0
P_7_2	A rampa do rebaixo tem Inclinação da norma (8,33%) ?	Sim	0
P_7_3	O rebaixo possui piso tátil ?	Não tem nenhum	0
P_7_3_1	O piso tátil de alerta e direcional do rebaixo está conforme a norma ?	0	0
P_8_1	O piso tátil está no eixo da faixa livre ?	0	0
P_8_2	Se tem uma leve mudança de direção está conforme a norma ?	0	0
P_8_3	Se tem mudança de direção de 90º ou maior está conforme a norma ?	0	0
P_8_4	Se tem mudança de direção de três faixas direcionais está conforme a norma ?	0	0
P_8_5	Se tem mudança de direção de quatro faixas direcionais está conforme a norma?	0	0
P_8_6	Tem piso tátil em pontos de ônibus conforme a norma?	0	0
P_8_7	O piso tátil tem conexão com os lotes vizinhos?	0	0
P_8_8	O piso tátil está em boas condições aparentes?	0	0
