Lote 4 - Rota: Contorno

Diagnóstico da Calçada	Qualidade do Serviço	
Endereço: Av. Contorno, s/nº	74	B
Data do Registro: 30/10/2019 10:40:33		
Num. Lote CTM: 40002700200

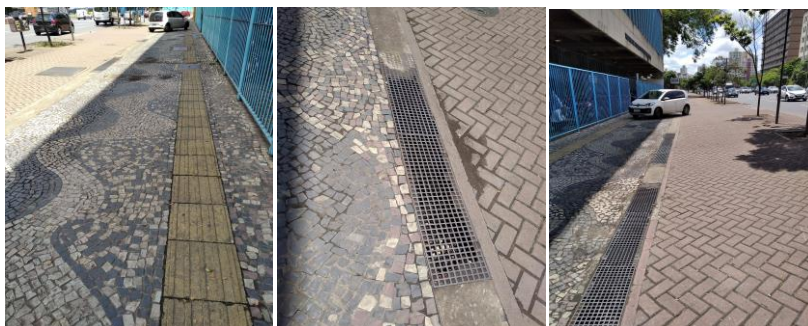
Fotos Complementares - Detalhes do Passeio

ID	Itens Avaliados	Respostas	Nota
P_1	O Mobiliário urbano está dentro da faixa de serviço de 70 cm ?	Sim	-
P_2	Qual a largura livre do Passeio ?	Entre 1.20 m e 1.50 m	6
P_3	Tipo de revestimento da calçada ?	Pedra Portuguesa	8
P_4	Existência de Buracos ?	Nenhum	10
P_5	Condições Gerais do Piso e meio-fio da calçada ?	Ótimo(a)	10
P_6	Presença de desníveis ?	Nenhum	10
P_7	Tem rebaixamento de calçada para Pedestre ?	Não	10
P_8	Possui piso tátil ao longo da Calçada ?	Sim	-
P_9	A calçada Possui Rebaixamento de Veículos correto ?	Sim	10
P_10	Existência de altura livre menor que 2,10 m ?	Não	-
P_11	O Passeio está no padrão da SMPU ?	Não	0
P_12	A testada possui prática de estacionamento sobre o passeio ?	Sim	0
P_13	Existe algum dispositivo de Drenagem sobre a calçada ?	Sim	0
P_14	Existe PED em frente a testada ?	Não	-
P_15	Existe FTP em frente a testada ?	Não	-
P_16	Classificação geral da calçada pelo pesquisador.	Ótimo(a)	10
