Diagnóstico da Calçada	Qualidade do Serviço	
Endereço: Av. Olegário Maciel, 1476	77	B
Data do Registro: 05/11/2019 12:35:19		
Num. Lote CTM: 10226700415

Diagnóstico da Calçada	Qualidade do Serviço		Complemento do Diagnóstico
Endereço: Av. Olegário Maciel, 1476 Data do Registro: 05/11/2019 12:35:19 Num. Lote CTM: 10226700415	77	B

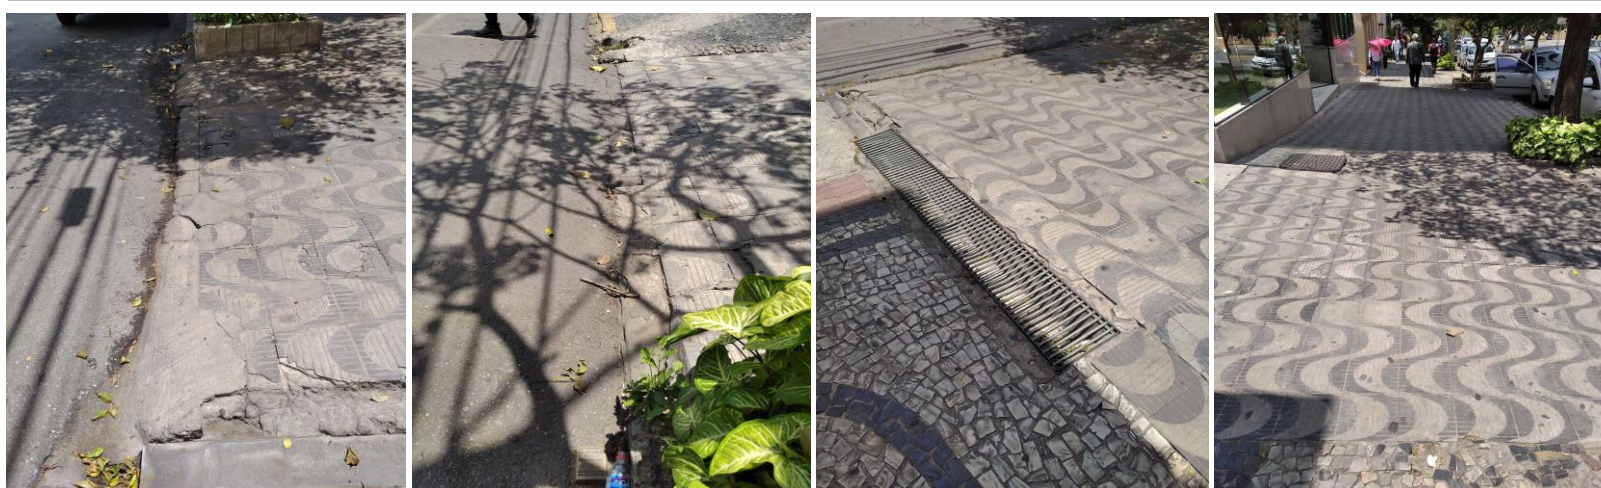
Fotos Complementares - Detalhes do Passeio

ID	Itens Avaliados	Respostas	Nota
P_1	O Mobiliário urbano está dentro da faixa de serviço de 70 cm ?	Sim	-
P_2	Qual a largura livre do Passeio ?	Acima de 1.50 m	10
P_3	Tipo de revestimento da calçada ?	Concreto	10
P_4	Existencia de Buracos ?	Nenhum	10
P_5	Condições Gerais do Piso e meio-fio da calçada ?	Ótimo(a)	10
P_6	Presença de desniveis ?	Leve	7
P_7	Tem rebaixamento de calçada para Pedestre ?	Não	10
P_8	Possui piso tátil ao longo da Calçada ?	Não	-
P_9	A calçada Possui Rebaixamento de Veiculos correto ?	Não	0
P_10	Existencia de altura livre menor que 2,10 m ?	Não	-
P_11	O Passeio está no padrao da SMPU ?	Não	0
P_12	A testada possui prática de estacionamento sobre o passeio ?	Não	10
P_13	Existe algum dispositivo de Drenagem sobre a calçada ?	Sim	0
P_14	Existe PED em frente a testada ?	Não	-
P_15	Existe FTP em frente a testada ?	Não	-
P_16	Classificação geral da calçada pelo pesquisador.	Ótimo(a)	10
