Lote 4 - Rota: Contorno

FRATAR
ENGENHARIA CONSULTIVA

Diagnóstico da Calçada	Qualidade do Serviço	
Endereço: Av.Contorno, 8282	78	B
Data do Registro: 30/10/2019 14:01:25		
Num. Lote CTM: 10048900070

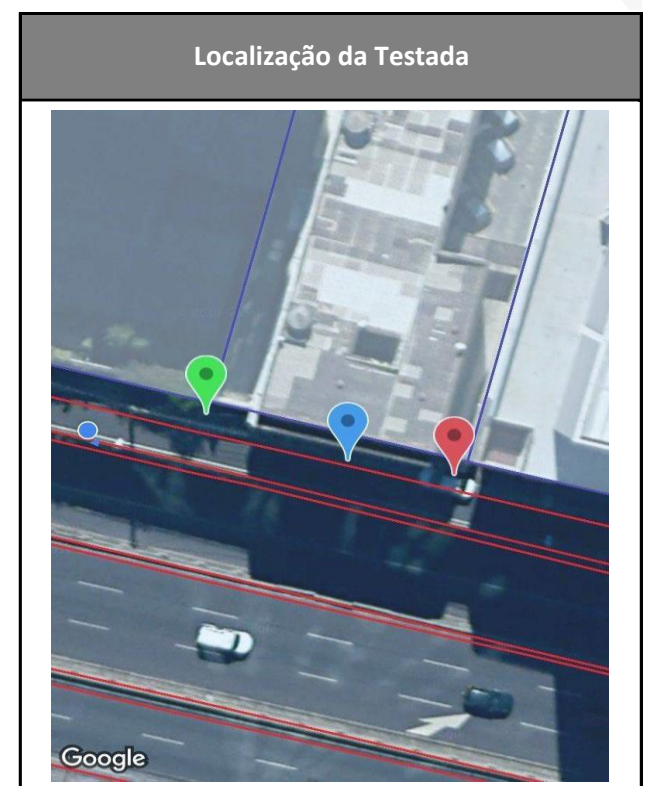
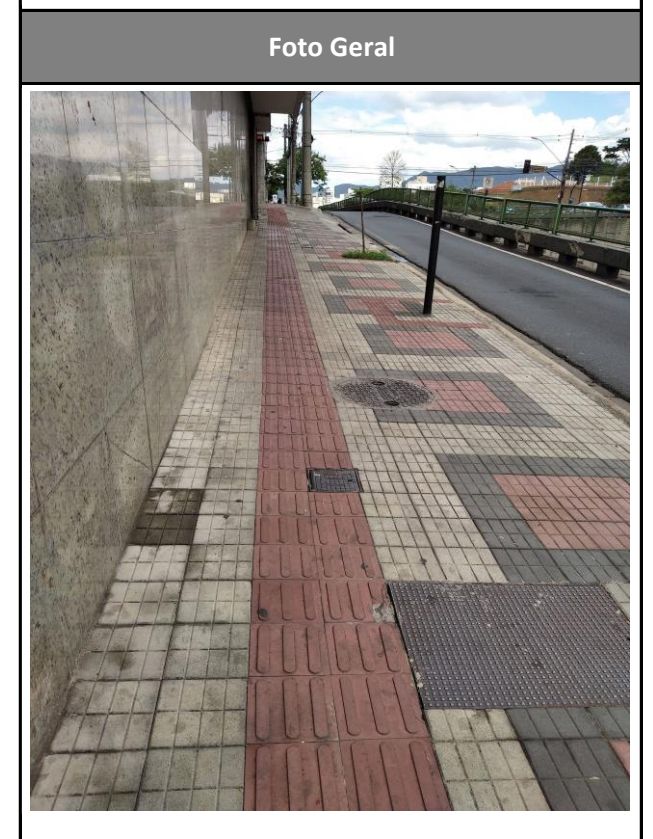
ID	Itens Avaliados	Respostas	Nota
P_1	O Mobiliário urbano está dentro da faixa de serviço de 70 cm ?	Sim	-
P_2	Qual a largura livre do Passeio ?	Acima de 1.50 m	10
P_3	Tipo de revestimento da calçada ?	Ladrilho Hidráulico	10
P_4	Existencia de Buracos ?	Nenhum	10
P_5	Condições Gerais do Piso e meio-fio da calçada ?	Ótimo(a)	10
P_6	Presença de desniveis ?	Médio	3
P_7	Tem rebaixamento de calçada para Pedestre ?	Não	10
P_8	Possui piso tátil ao longo da Calçada ?	Sim	-
P_9	A calçada Possui Rebaixamento de Veiculos correto ?	Não	0
P_10	Existencia de altura livre menor que 2,10 m ?	Não	-
P_11	O Passeio está no padrao da SMPU ?	Sim	5
P_12	A testada possui prática de estacionamento sobre o passeio ?	Não	10
P_13	Existe algum dispositivo de Drenagem sobre a calçada ?	Não	0
P_14	Existe PED em frente a testada ?	Não	-
P_15	Existe FTP em frente a testada ?	Não	-
P_16	Classificação geral da calçada pelo pesquisador.	Ótimo(a)	10
