Lote 4 - Rota: Raja Gabágia

FRATAR
ENGENHARIA CONSULTIVA

Diagnóstico da Calçada	Qualidade do Serviço	
Endereço: Av. Álvares Cabral, 1852	50	D
Data do Registro: 20/11/2019 16:31:56		
Num. Lote CTM: 10047600055

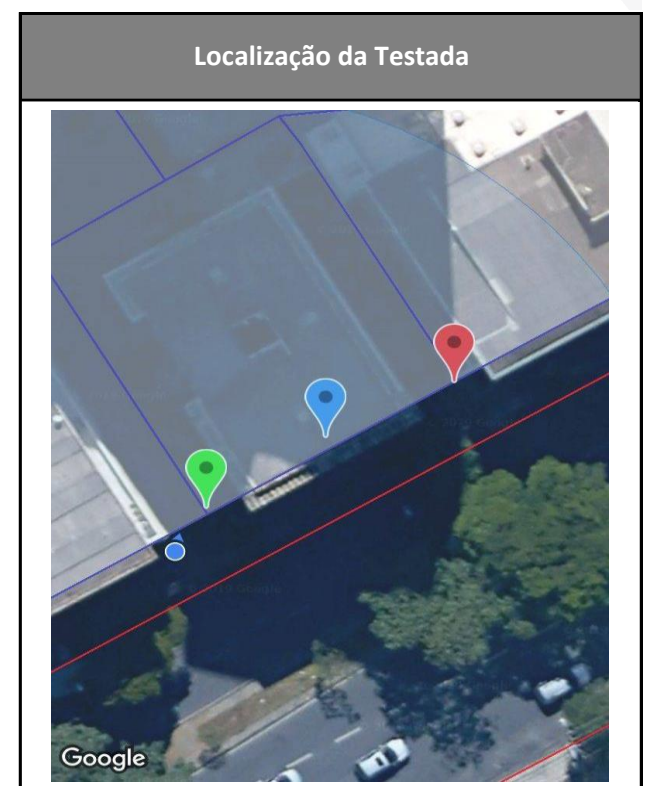
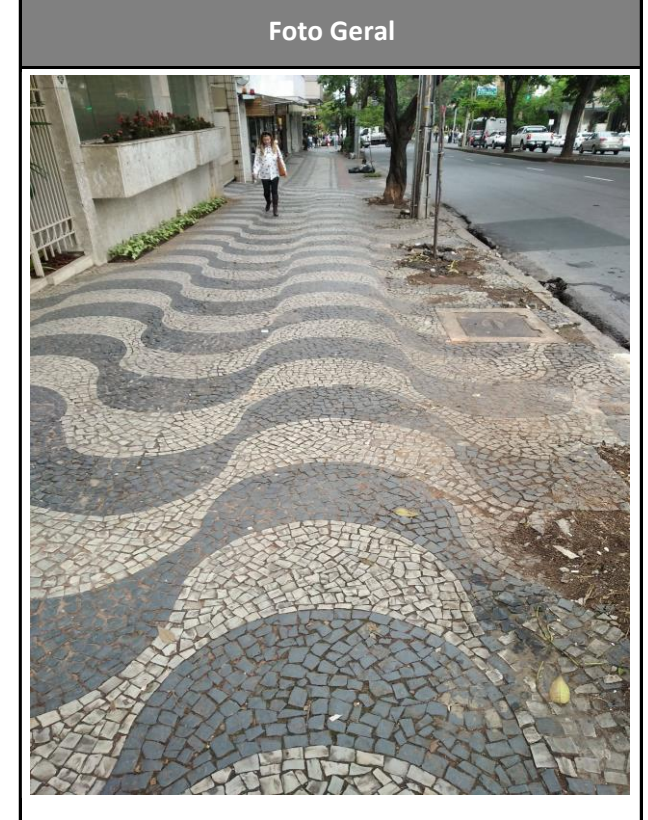
ID	Itens Avaliados	Respostas	Nota
P_1	O Mobiliário urbano está dentro da faixa de serviço de 70 cm ?	Sim	-
P_2	Qual a largura livre do Passeio ?	Acima de 1.50 m	10
P_3	Tipo de revestimento da calçada ?	Pedra Portuguesa	8
P_4	Existencia de Buracos ?	Poucos	5
P_5	Condições Gerais do Piso e meio-fio da calçada ?	Péssimo	0
P_6	Presença de desniveis ?	Leve	7
P_7	Tem rebaixamento de calçada para Pedestre ?	Não	10
P_8	Possui piso tátil ao longo da Calçada ?	Não	-
P_9	A calçada Possui Rebaixamento de Veiculos correto ?	Não	0
P_10	Existencia de altura livre menor que 2,10 m ?	Não	-
P_11	O Passeio está no padrao da SMPU ?	Não	0
P_12	A testada possui prática de estacionamento sobre o passeio ?	Não	10
P_13	Existe algum dispositivo de Drenagem sobre a calçada ?	Não	0
P_14	Existe PED em frente a testada ?	Não	-
P_15	Existe FTP em frente a testada ?	Não	-
P_16	Classificação geral da calçada pelo pesquisador.	Ruim	0
