Diagnóstico da Calçada	Qualidade do Serviço	
Endereço: Av. Olegário Maciel, 1801 Data do Registro: 05/11/2019 10:54:11 Num. Lote CTM: 10159500125	76	B

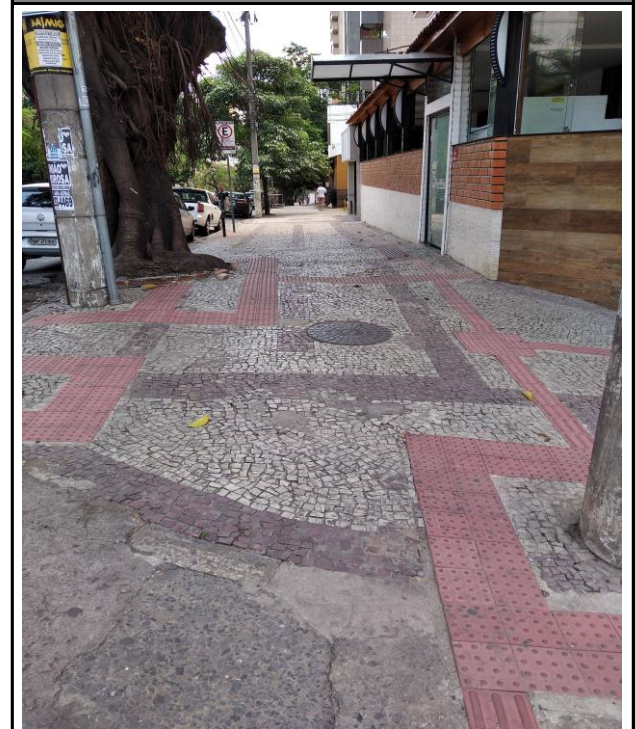
Foto Geral

ID	Itens Avaliados	Respostas	Nota
P_1	O Mobiliário urbano está dentro da faixa de serviço de 70 cm ?	Sim	-
P_2	Qual a largura livre do Passeio ?	Acima de 1.50 m	10
P_3	Tipo de revestimento da calçada ?	Pedra Portuguesa	8
P_4	Existencia de Buracos ?	Nenhum	10
P_5	Condições Gerais do Piso e meio-fio da calçada ?	Ótimo(a)	10
P_6	Presença de desniveis ?	Nenhum	10
P_7	Tem rebaixamento de calçada para Pedestre ?	Sim	8
P_8	Possui piso tátil ao longo da Calçada ?	Sim	-
P_9	A calçada Possui Rebaixamento de Veiculos correto ?	N.A	0
P_10	Existencia de altura livre menor que 2,10 m ?	Não	-
P_11	O Passeio está no padrao da SMPU ?	Não	0
P_12	A testada possui prática de estacionamento sobre o passeio ?	Não	10
P_13	Existe algum dispositivo de Drenagem sobre a calçada ?	Não	0
P_14	Existe PED em frente a testada ?	Não	-
P_15	Existe FTP em frente a testada ?	Não	-
P_16	Classificação geral da calçada pelo pesquisador.	Ótimo(a)	10

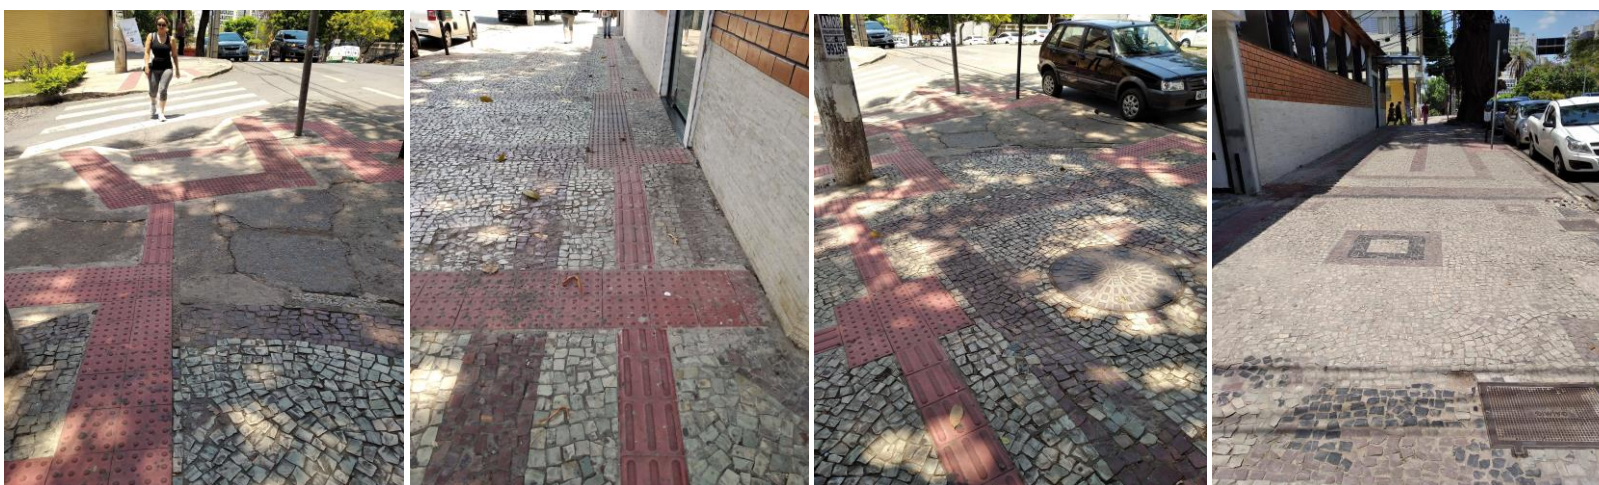
Fotos Complementares - Detalhes do Passeio

ID	Itens Avaliados	Respostas	Nota
P_7_1	Qual tipo do Rebaixo ?	Rebaixo Tipo 1 (trapézio)	0
P_7_1_1	Se for do Tipo 1, Passeio possui largura livre de 1,2 m ?	Sim	0
P_7_1_2	Se for do Tipo 1, O rebaixo tem abas conforme a norma ?	Não	0
P_7_2	A rampa do rebaixo tem Inclinação da norma (8,33%) ?	Sim	0
P_7_3	O rebaixo possui piso tátil ?	Tem só piso de alerta	0
P_7_3_1	O piso tátil de alerta e direcional do rebaixo está conforme a norma ?	Sim	0
P_8_1	O piso tátil está no eixo da faixa livre ?	Não	0
P_8_2	Se tem uma leve mudança de direção está conforme a norma ?	Não	0
P_8_3	Se tem mudança de direção de 90º ou maior está conforme a norma ?	0	0
P_8_4	Se tem mudança de direção de três faixas direcionais está conforme a norma ?	0	0
P_8_5	Se tem mudança de direção de quatro faixas direcionais está conforme a norma?	0	0
P_8_6	Tem piso tátil em pontos de ônibus conforme a norma?	N.A	0
P_8_7	O piso tátil tem conexão com os lotes vizinhos?	Sim	0

P_8_8	O piso tátil está em boas condições aparentes?	Sim	0
P_8_9	O piso tátil apresenta desenho com bom senso?	Sim	0
P_13_1	Dispositivo de Drenagem está devidamente instalado e bem conservado?	0	0
P_13_2	Dispositivo de Drenagem oferece risco para caminhamento seguro de pedestre?	0	0
