Diagnóstico da Calçada	Qualidade do Serviço	
Endereço: Av. Ivaí, 383	52	C
Data do Registro: 12/11/2019 13:44:49		
Num. Lote CTM: 130580000680

Diagnóstico da Calçada	Qualidade do Serviço		Complemento do Diagnóstico
Endereço: Av. Ivaí, 383 Data do Registro: 12/11/2019 13:44:49 Num. Lote CTM: 130580000680	52	C

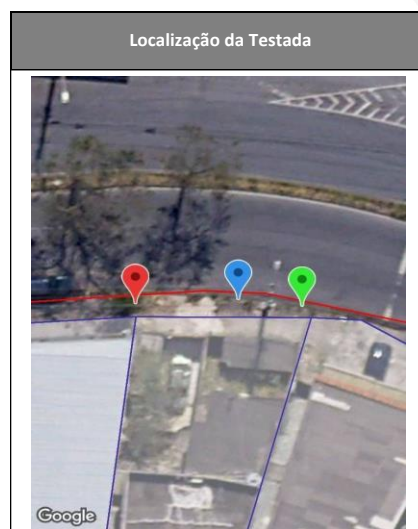
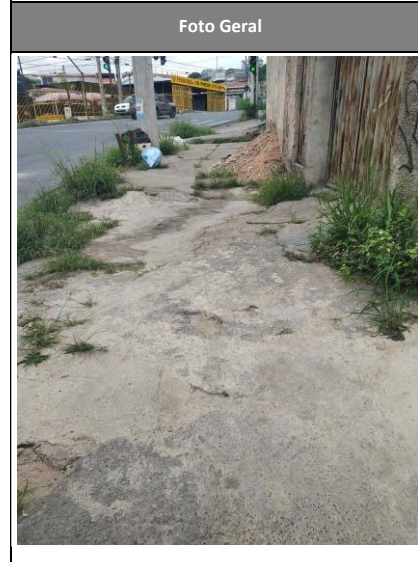
ID	Itens Avaliados	Respostas	Nota
P_1	O Mobiliário urbano está dentro da faixa de serviço de 70 cm ?	Sim	-
P_2	Qual a largura livre do Passeio ?	Acima de 1.50 m	10
P_3	Tipo de revestimento da calçada ?	Concreto	10
P_4	Existência de Buracos ?	Poucos	5
P_5	Condições Gerais do Piso e meio-fio da calçada ?	Péssimo	0
P_6	Presença de desníveis ?	Leve	7
P_7	Tem rebaixamento de calçada para Pedestre ?	Não	10
P_8	Possui piso tátil ao longo da Calçada ?	Não	-
P_9	A calçada Possui Rebaixamento de Veículos correto ?	Não	0
P_10	Existência de altura livre menor que 2,10 m ?	Não	-
P_11	O Passeio está no padrão da SMPU ?	Não	0
P_12	A testada possui prática de estacionamento sobre o passeio ?	Não	10
P_13	Existe algum dispositivo de Drenagem sobre a calçada ?	Não	0
P_14	Existe PED em frente a testada ?	Não	-
P_15	Existe FTP em frente a testada ?	Não	-
P_16	Classificação geral da calçada pelo pesquisador.	Ruim	0
