Lote 4 - Rota: Contorno

FRATAR
ENGENHARIA CONSULTIVA

Diagnóstico da Calçada	Qualidade do Serviço	
Endereço: Av.Contorno, 10348	80	B
Data do Registro: 29/10/2019 13:29:15		
Num. Lote CTM: 10425000180

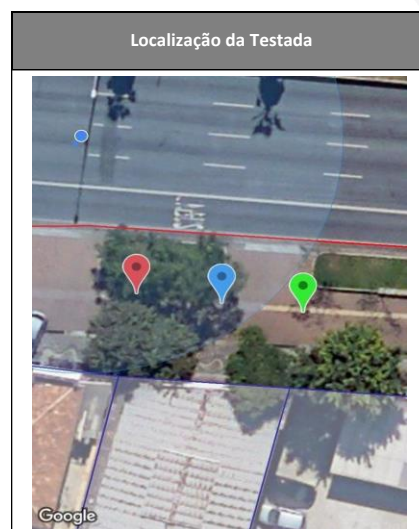
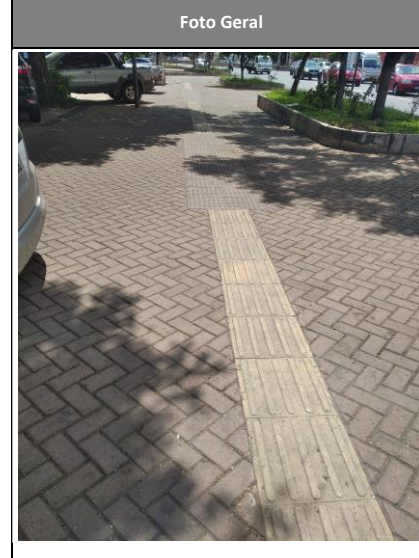
ID	Itens Avaliados	Respostas	Nota
P_1	O Mobiliário urbano está dentro da faixa de serviço de 70 cm ?	Sim	-
P_2	Qual a largura livre do Passeio ?	Acima de 1.50 m	10
P_3	Tipo de revestimento da calçada ?	Bloco Intertravado de Concreto	10
P_4	Existência de Buracos ?	Nenhum	10
P_5	Condições Gerais do Piso e meio-fio da calçada ?	Ótimo(a)	10
P_6	Presença de desníveis ?	Nenhum	10
P_7	Tem rebaixamento de calçada para Pedestre ?	Não	10
P_8	Possui piso tátil ao longo da Calçada ?	Sim	-
P_9	A calçada Possui Rebaixamento de Veículos correto ?	Sim	10
P_10	Existência de altura livre menor que 2,10 m ?	Não	-
P_11	O Passeio está no padrão da SMPU ?	Não	0
P_12	A testada possui prática de estacionamento sobre o passeio ?	Sim	0
P_13	Existe algum dispositivo de Drenagem sobre a calçada ?	Sim	0
P_14	Existe PED em frente a testada ?	Não	-
P_15	Existe FTP em frente a testada ?	Não	-
P_16	Classificação geral da calçada pelo pesquisador.	Ótimo(a)	10
