Diagnóstico da Calçada		Qualidade do Serviço	
Endereço: Rua Professor Moraes, 709		46	D
Data do Registro: 12/11/2019 15:13:38			
Num. Lote CTM: 10027400115

Diagnóstico da Calçada	Qualidade do Serviço		Complemento do Diagnóstico
Endereço: Rua Professor Moraes, 709 Data do Registro: 12/11/2019 15:13:38 Num. Lote CTM: 10027400115	46	D

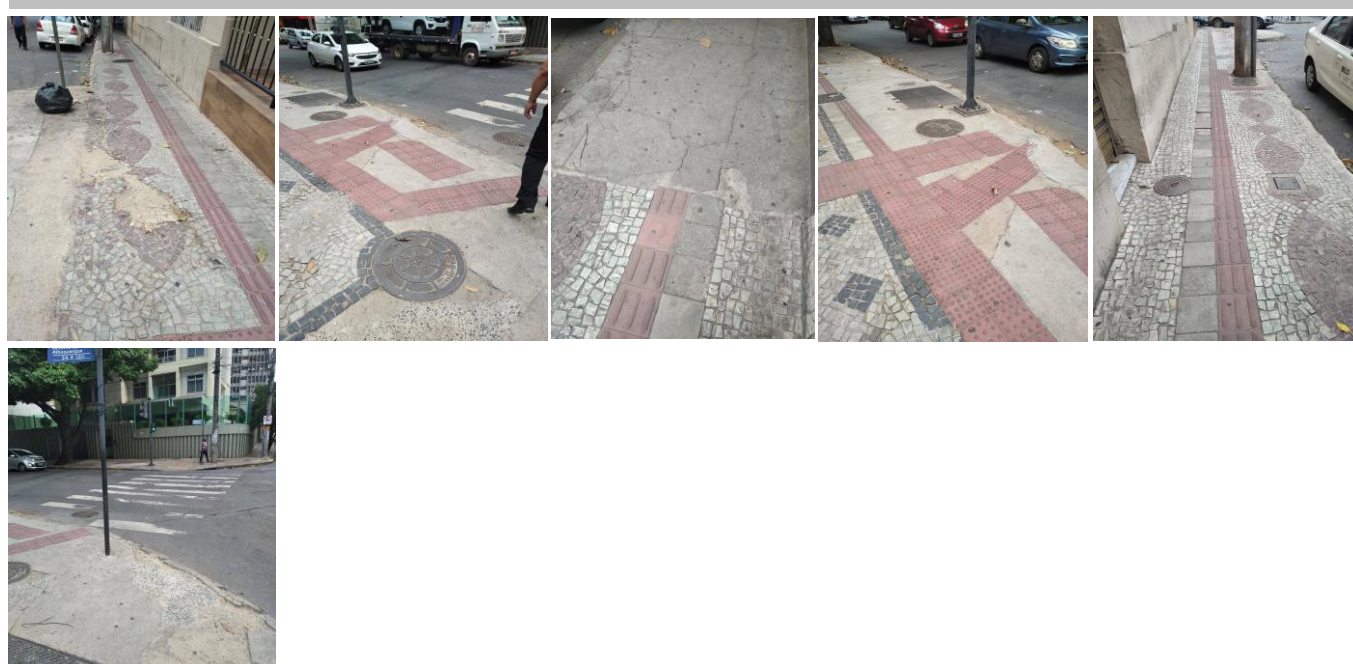
Fotos Complementares - Detalhes do Passeio

ID	Itens Avaliados	Respostas	Nota
P_1	O Mobiliário urbano está dentro da faixa de serviço de 70 cm ?	Sim	-
P_2	Qual a largura livre do Passeio ?	Entre 1.20 m e 1.50 m	4
P_3	Tipo de revestimento da calçada ?	Pedra Portuguesa	10
P_4	Existência de Buracos ?	Poucos	5
P_5	Condições Gerais do Piso e meio-fio da calçada ?	Péssimo	0
P_6	Presença de desníveis ?	Nenhum	10
P_7	Tem rebaixamento de calçada para Pedestre ?	Sim	10
P_8	Possui piso tátil ao longo da Calçada ?	Sim	-
P_9	A calçada Possui Rebaixamento de Veículos correto ?	N.A	0
P_10	Existência de altura livre menor que 2,10 m ?	Não	-
P_11	O Passeio está no padrão da SMPU ?	Não	0
P_12	A testada possui prática de estacionamento sobre o passeio ?	Não	10
P_13	Existe algum dispositivo de Drenagem sobre a calçada ?	Não	0
P_14	Existe PED em frente a testada ?	Não	-
P_15	Existe FTP em frente a testada ?	Sim	-
P_16	Classificação geral da calçada pelo pesquisador.	Ruim	0
