Lote 4 - Rota: Contorno

Diagnóstico da Calçada	Qualidade do Serviço	
Endereço: Av.Contorno, 7461	55	C
Data do Registro: 31/10/2019 15:24:56		
Num. Lote CTM: 90042400355

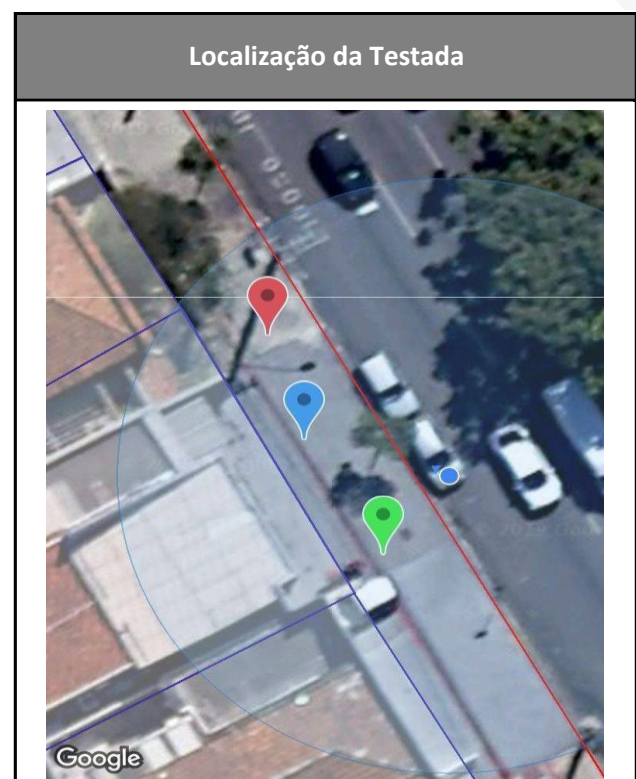
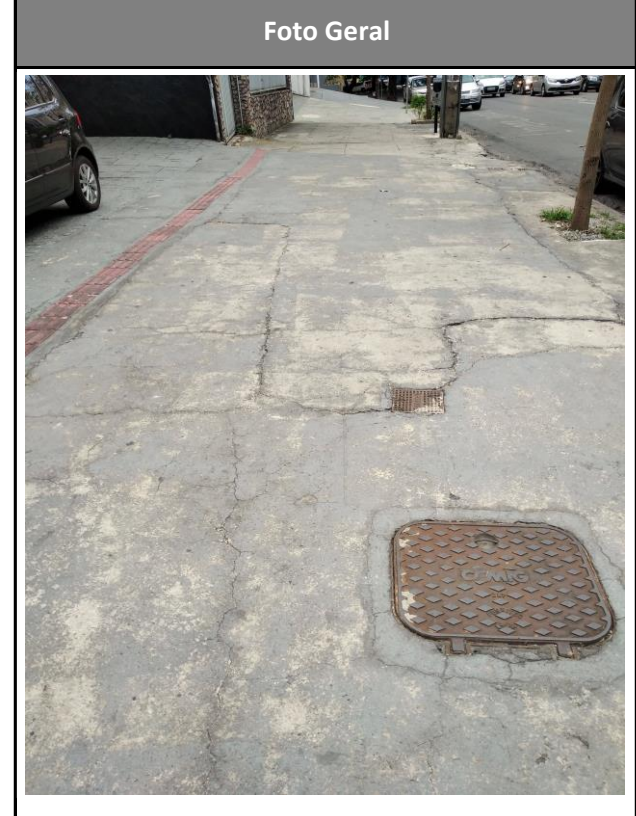
ID	Itens Avaliados	Respostas	Nota
P_1	O Mobiliário urbano está dentro da faixa de serviço de 70 cm ?	Sim	-
P_2	Qual a largura livre do Passeio ?	Acima de 1.50 m	10
P_3	Tipo de revestimento da calçada ?	Concreto	10
P_4	Existencia de Buracos ?	Poucos	5
P_5	Condições Gerais do Piso e meio-fio da calçada ?	Ótimo(a)	10
P_6	Presença de desniveis ?	Severo	0
P_7	Tem rebaixamento de calçada para Pedestre ?	Não	10
P_8	Possui piso tátil ao longo da Calçada ?	Sim	-
P_9	A calçada Possui Rebaixamento de Veiculos correto ?	Não	0
P_10	Existencia de altura livre menor que 2,10 m ?	Não	-
P_11	O Passeio está no padrao da SMPU ?	Não	0
P_12	A testada possui prática de estacionamento sobre o passeio ?	Sim	0
P_13	Existe algum dispositivo de Drenagem sobre a calçada ?	Não	0
P_14	Existe PED em frente a testada ?	Não	-
P_15	Existe FTP em frente a testada ?	Não	-
P_16	Classificação geral da calçada pelo pesquisador.	Ótimo(a)	10
