Lote 1 - Rota: Noroeste

Diagnóstico da Calçada	Qualidade do Serviço	
Endereço: Av. Abílio Machado, s/nº	54	C
Data do Registro: 08/11/2019 09:20:00		
Num. Lote CTM: 130457400020

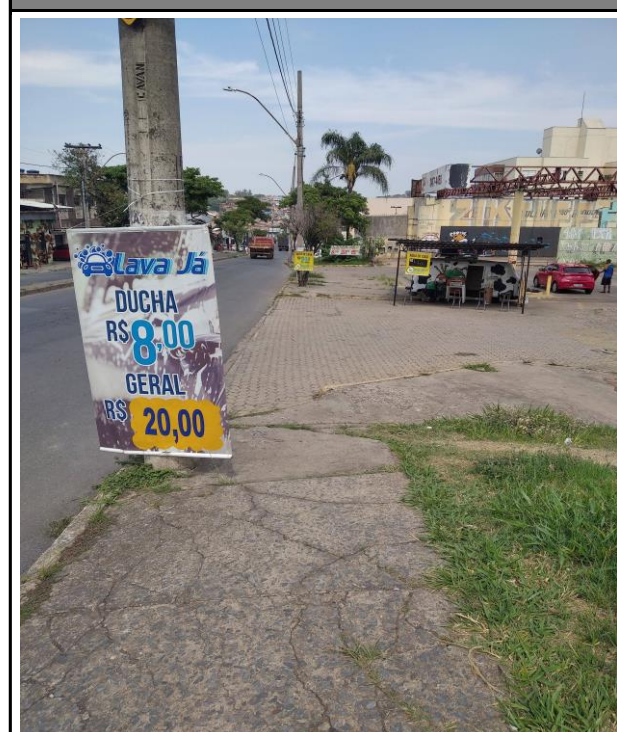
Foto Geral

ID	Itens Avaliados	Respostas	Nota
P_1	O Mobiliário urbano está dentro da faixa de serviço de 70 cm ?	Sim	-
P_2	Qual a largura livre do Passeio ?	Entre 1.20 m e 1.50 m	6
P_3	Tipo de revestimento da calçada ?	Concreto	10
P_4	Existencia de Buracos ?	Poucos	5
P_5	Condições Gerais do Piso e meio-fio da calçada ?	Péssimo	0
P_6	Presença de desniveis ?	Médio	3
P_7	Tem rebaixamento de calçada para Pedestre ?	Não	10
P_8	Possui piso tátil ao longo da Calçada ?	Não	-
P_9	A calçada Possui Rebaixamento de Veiculos correto ?	Sim	10
P_10	Existencia de altura livre menor que 2,10 m ?	Não	-
P_11	O Passeio está no padrao da SMPU ?	Não	0
P_12	A testada possui prática de estacionamento sobre o passeio ?	Não	10
P_13	Existe algum dispositivo de Drenagem sobre a calçada ?	Não	0
P_14	Existe PED em frente a testada ?	Não	-
P_15	Existe FTP em frente a testada ?	Não	-
P_16	Classificação geral da calçada pelo pesquisador.	Ruim	0
