Lote 1 - Rota: Noroeste

FRATAR
ENGENHARIA CONSULTIVA

Diagnóstico da Calçada	Qualidade do Serviço	
Endereço: Av. Abílio Machado, s/nº Data do Registro: 08/11/2019 09:15:37 Num. Lote CTM: 130068700015	46	D

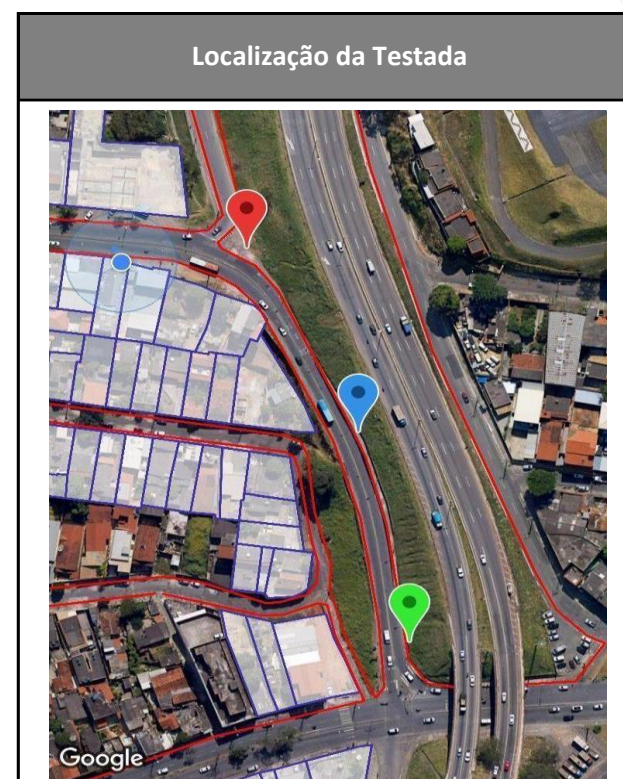
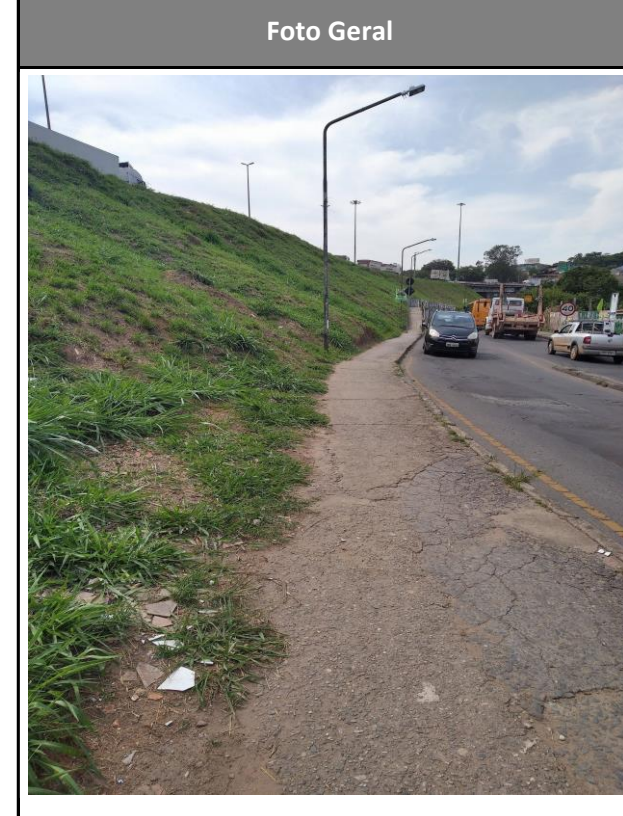
ID	Itens Avaliados	Respostas	Nota
P_1	O Mobiliário urbano está dentro da faixa de serviço de 70 cm ?	Não	-
P_2	Qual a largura livre do Passeio ?	Entre 1.20 m e 1.50 m	6
P_3	Tipo de revestimento da calçada ?	Concreto	10
P_4	Existencia de Buracos ?	Poucos	5
P_5	Condições Gerais do Piso e meio-fio da calçada ?	Regular	5
P_6	Presença de desniveis ?	Severo	0
P_7	Tem rebaixamento de calçada para Pedestre ?	Não	10
P_8	Possui piso tátil ao longo da Calçada ?	Não	-
P_9	A calçada Possui Rebaixamento de Veiculos correto ?	N.A	0
P_10	Existencia de altura livre menor que 2,10 m ?	Não	-
P_11	O Passeio está no padrao da SMPU ?	Não	0
P_12	A testada possui prática de estacionamento sobre o passeio ?	Não	10
P_13	Existe algum dispositivo de Drenagem sobre a calçada ?	Não	0
P_14	Existe PED em frente a testada ?	Não	-
P_15	Existe FTP em frente a testada ?	Não	-
P_16	Classificação geral da calçada pelo pesquisador.	Ruim	0
