# Lote 5 - Rota: Sul

**FRATAR**  
ENGENHARIA CONSULTIVA

| Diagnóstico da Calçada | Qualidade do Serviço | |
| Endereço: Av. Cristóvão Colombo, 35 | 61 | C |

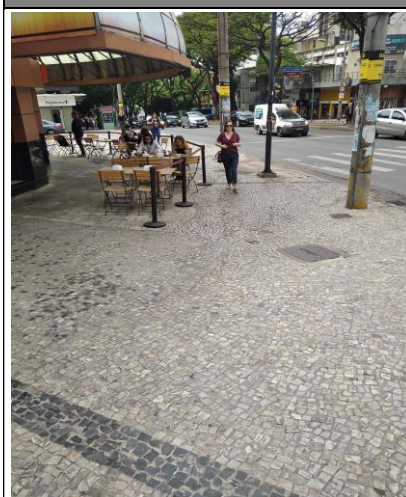
## Foto Geral

| ID | Itens Avaliados | Respostas | Nota |
|---|---|---|---|
| P_3 | Tipo de revestimento da calçada ? | Pedra Portuguesa | 8 |
| P_4 | Existência de Buracos ? | Poucos | 5 |
| P_5 | Condições Gerais do Piso e meio-fio da calçada ? | Regular | 0 |
| P_11 | O Passeio está no padrão da SMPU ? | Não | 0 |
| P_13 | Existe algum dispositivo de Drenagem sobre a calçada ? | Sim | 0 |

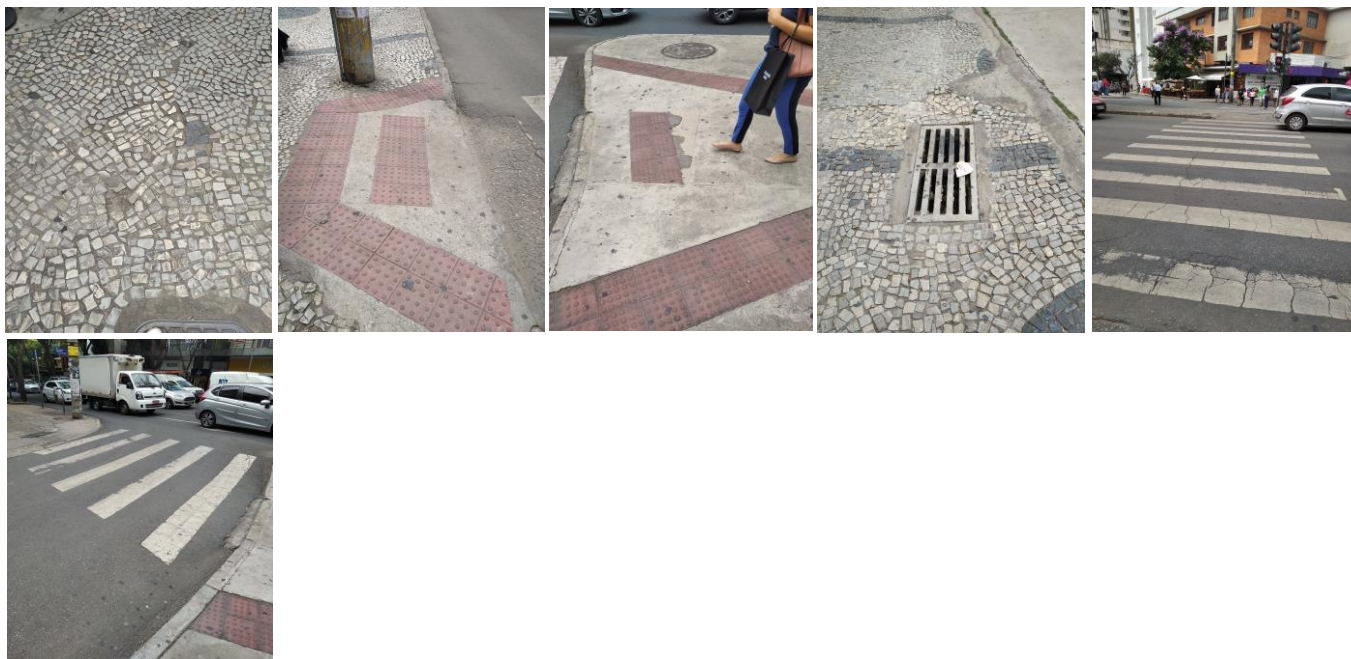
## Fotos Complementares - Detalhes do Passeio

| ID | Itens Avaliados | Respostas | Nota |
|---|---|---|---|
| P_7_1_2 | Se for do Tipo 1, O rebaixo tem abas conforme a norma ? | Não | 0 |
| P_7_3 | O rebaixo possui piso tátil ? | Tem só piso de alerta | 0 |
| P_13_2 | Dispositivo de Drenagem oferece risco para caminhada seguro de pedestre? | Sim | 0 |
