Lote 5 - Rota: Sul

Diagnóstico da Calçada		Qualidade do Serviço
Endereço: Av. Cristovão Colombo, 55		
Data do Registro: 12/11/2019 13:17:22	52	C
Num. Lote CTM: 10019900015

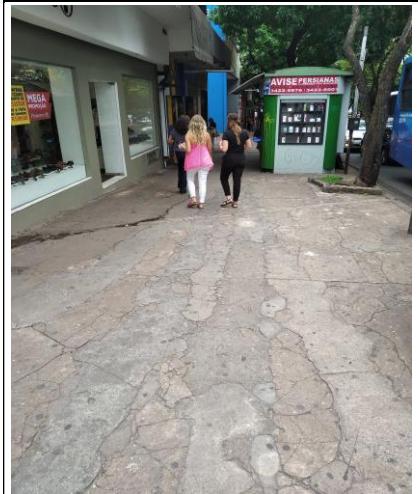
Foto Geral

ID	Itens Avaliados	Respostas	Nota
P_1	O Mobiliário urbano está dentro da faixa de serviço de 70 cm ?	Sim	-
P_2	Qual a largura livre do Passeio ?	Acima de 1.50 m	10
P_3	Tipo de revestimento da caçada ?	Concreto	8
P_4	Existencia de Buracos ?	Poucos	10
P_5	Condições Gerais do Piso e meio-fio da calçada ?	Regular	5
P_6	Presença de desniveis ?	Nenhum	10
P_7	Tem rebaixamento de calçada para Pedestre ?	Sim	10
P_8	Possui piso tátil ao longo da Calçada ?	Não	-
P_9	A calçada Possui Rebaixamento de Veículos correto ?	N.A	0
P_10	Existencia de altura livre menor que 2,10 m ?	Não	-
P_11	O Passeio está no padrao da SMPU ?	Não	0
P_12	A testada possui prática de estacionamento sobre o passeio ?	Não	10
P_13	Existe algum dispositivo de Drenagem sobre a calçada ?	Sim	0
P_14	Existe PED em frente a testada ?	Não	-
P_15	Existe FTP em frente a testada ?	Sim	-
P_16	Classificação geral da calçada pelo pesquisador.	Ruim	10

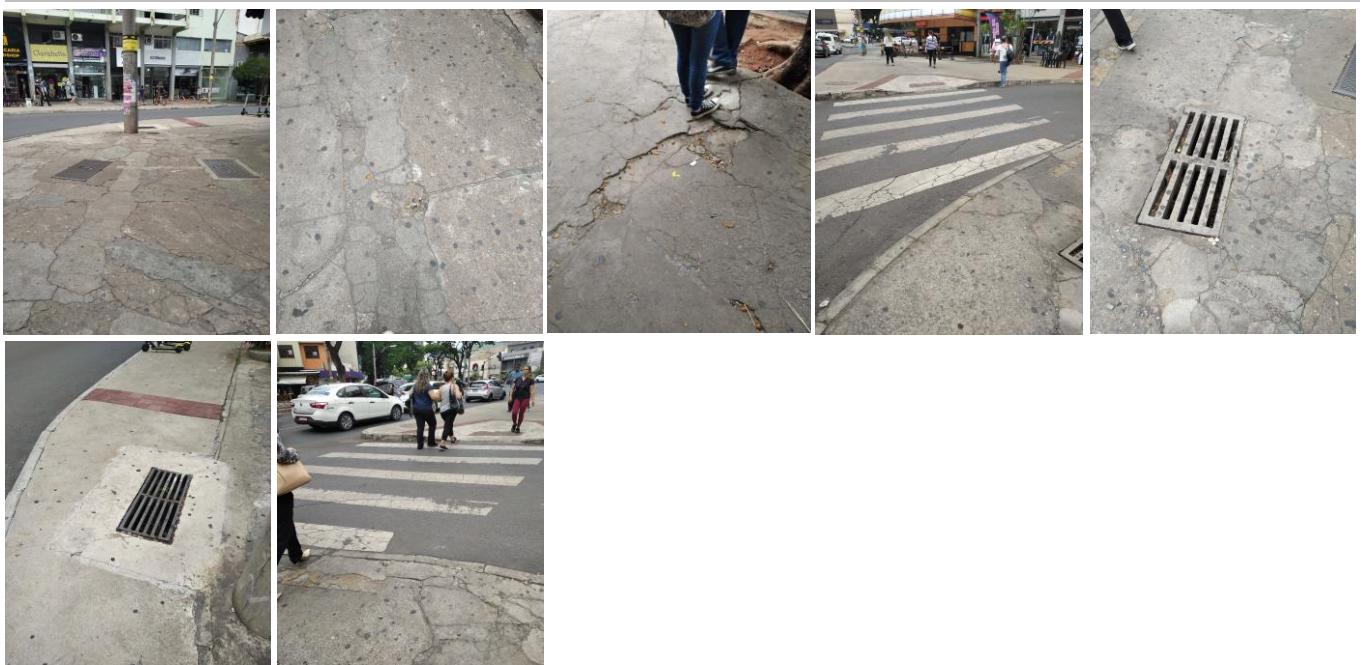
Fotos Complementares - Detalhes do Passeio

ID	Itens Avaliados	Respostas	Nota
P_7_1	Qual tipo do Rebaixo ?	Rebaixo Tipo 1 (trapézio)	0
P_7_1_1	Se for do Tipo 1, Passeio possui largura livre de 1,2 m ?	Sim	0
P_7_1_2	Se for do Tipo 1, O rebaixo tem abas conforme a norma ?	Não	0
P_7_2	A rampa do rebaixo tem Inclinação da norma (8,33%) ?	Sim	0
P_7_3	O rebaixo possui piso tátil ?	Tem só piso de alerta	0
P_7_3_1	O piso tátil de alerta e direcional do rebaixo está conforme a norma ?	Não	0
P_8_1	O piso tátil está no eixo da faixa livre ?	-	0
P_8_2	Se tem uma leve mudança de direção está conforme a norma ?	-	0
P_8_3	Se tem mudança de direção de 90º ou maior está conforme a norma ?	-	0
P_8_4	Se tem mudança de direção de três faixas direcionais está conforme a norma ?	-	0
P_8_5	Se tem mudança de direção de quatro faixas direcionais está conforme a norma?	-	0
P_8_6	Tem piso tátil em pontos de ônibus conforme a norma?	-	0
P_8_7	O piso tátil tem conexão com os lotes vizinhos?	-	0

P_8_8	O piso tátil está em boas condições aparentes?	-	0
P_8_9	O piso tátil apresenta desenho com bom senso?	-	0
P_13_1	Dispositivo de Drenagem está devidamente instalado e bem conservado?	Sim	0
P_13_2	Dispositivo de Drenagem oferece risco para caminhamento seguro de pedestre?	Sim	0
