# Lote 5 - Rota: Sul

**FRATAR**  
ENGENHARIA CONSULTIVA

| Diagnóstico da Calçada | Qualidade do Serviço | |
| Endereço: Av. Cristóvão Colombo, 103 | 58 | C |

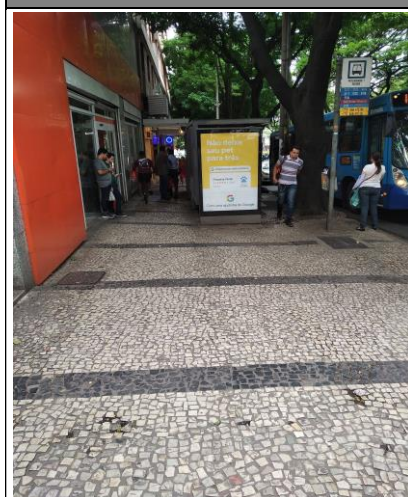
## Foto Geral

| ID | Itens Avaliados | Respostas | Nota |
|---|---|---|---|
| P_4 | Existência de Buracos ? | Poucos | 5 |
| P_5 | Condições Gerais do Piso e meio-fio da calçada ? | Regular | 5 |
| P_16 | Classificação geral da calçada pelo pesquisador. | Ruim | 5 |
