# Lote 5 - Rota: Sul

**FRATAR**  
ENGENHARIA CONSULTIVA

| Diagnóstico da Calçada | Qualidade do Serviço | |
| Endereço: Av. Cristovão Colombo, 75 | <b>73</b> | <b>B</b> |

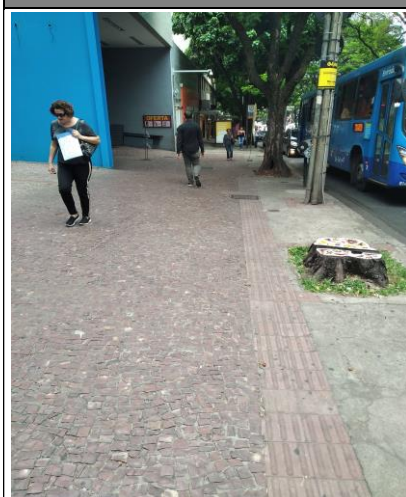
## Foto Geral

| ID | Itens Avaliados | Respostas | Nota |
|---|---|---|---|
| P_3 | Tipo de revestimento da calçada ? | Pedra Portuguesa | 8 |
| P_4 | Existência de Buracos ? | Poucos | 5 |
| P_5 | Condições Gerais do Piso e meio-fio da calçada ? | Ótimo(a) | 10 |
| P_16 | Classificação geral da calçada pelo pesquisador. | Ótimo(a) | 10 |
