# Lote 5 - Rota: Sul

| Diagnóstico da Calçada | Qualidade do Serviço | |
| Endereço: Av. Cristóvão Colombo, 84 | 58 | C |
| Data do Registro: 12/11/2019 13:02:16 | | |

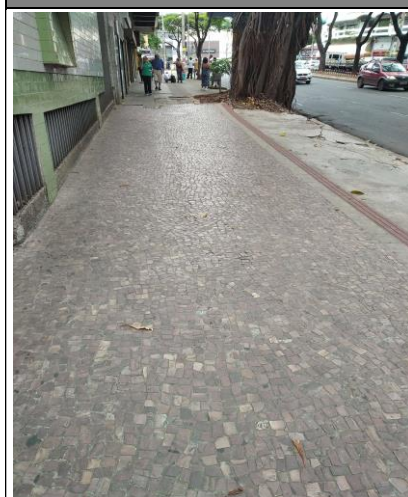
## Foto Geral

| ID | Itens Avaliados | Respostas | Nota |
|---|---|---|---|
| P_3 | Tipo de revestimento da calçada ? | Pedra Portuguesa | 0 |
| P_4 | Existência de Buracos ? | Poucos | 10 |
| P_5 | Condições Gerais do Piso e meio-fio da calçada ? | Péssimo | 10 |
| P_7 | Tem rebaixamento de calçada para Pedestre ? | Não | 9 |
| P_11 | O Passeio está no padrão da SMPU ? | Não | 0 |

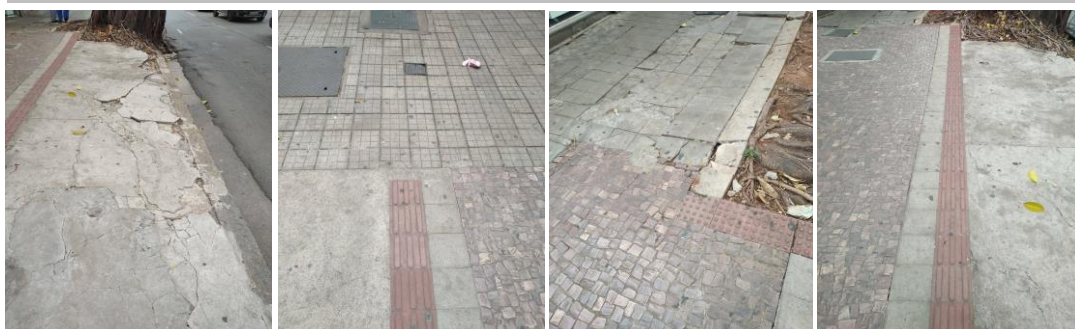
## Fotos Complementares - Detalhes do Passeio

| ID | Itens Avaliados | Respostas | Nota |
|---|---|---|---|
| P_8_1 | O piso tátil está no eixo da faixa livre ? | Não | 0 |
| P_8_2 | Se tem uma leve mudança de direção está conforme a norma ? | Não | 0 |
