# Lote 5 - Rota: Sul

| Diagnóstico da Calçada | Qualidade do Serviço | |
| Endereço: Av. Cristóvão Colombo, 92 | 77 | B |
| Data do Registro: 12/11/2019 12:59:36 | | |

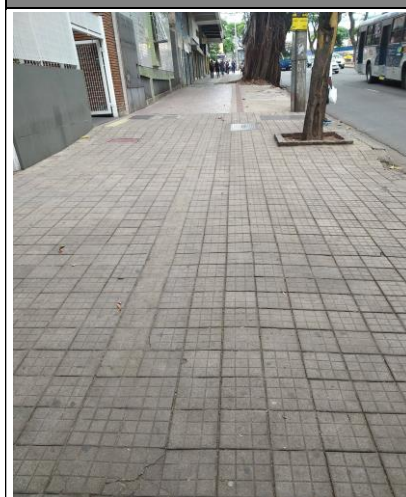
## Foto Geral

| ID | Itens Avaliados | Respostas | Nota |
|---|---|---|---|
| P_5 | Condições Gerais do Piso e meio-fio da calçada ? | Ótimo(a) | 10 |
| P_6 | Presença de desníveis ? | Leve | 10 |
| P_7 | Tem rebaixamento de calçada para Pedestre ? | Não | 0 |
| P_9 | A calçada Possui Rebaixamento de Veículos correto ? | Não | 0 |
| P_11 | O Passeio está no padrão da SMPU ? | Não | 0 |
