# Lote 5 - Rota: Sul

**FRATAR**  
ENGENHARIA CONSULTIVA

| Diagnóstico da Calçada | Qualidade do Serviço | |
| Endereço: Av. Cristóvão Colombo, s/nº | 60 | C |

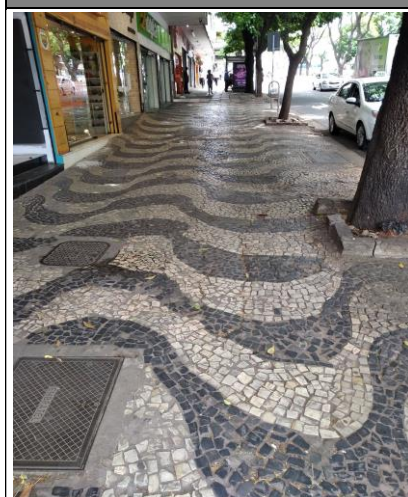
## Foto Geral

| ID | Itens Avaliados | Respostas | Nota |
|---|---|---|---|
| P_4 | Existência de Buracos ? | Poucos | 5 |
| P_5 | Condições Gerais do Piso e meio-fio da calçada ? | Regular | 5 |
| P_6 | Presença de desníveis ? | Leve | 7 |
| P_16 | Classificação geral da calçada pelo pesquisador. | Regular | 5 |
