Lote 5 - Rota: Sul

FRATAR
ENGENHARIA CONSULTIVA

Diagnóstico da Calçada		Qualidade do Serviço
Endereço: Av. Cristovão Colombo, 64		
Data do Registro: 12/11/2019 13:05:29	53	C
Num. Lote CTM: 10020500280

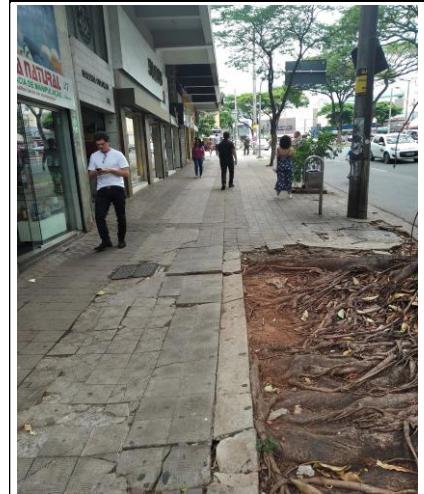
Foto Geral

ID	Itens Avaliados	Respostas	Nota
P_1	O Mobiliário urbano está dentro da faixa de serviço de 70 cm ?	Sim	-
P_2	Qual a largura livre do Passeio ?	Acima de 1.50 m	10
P_3	Tipo de revestimento da caçada ?	Ladrilho Hidráulico	8
P_4	Existencia de Buracos ?	Poucos	5
P_5	Condições Gerais do Piso e meio-fio da calçada ?	Péssimo	5
P_6	Presença de desniveis ?	Nenhum	10
P_7	Tem rebaixamento de calçada para Pedestre ?	Sim	8
P_8	Possui piso tátil ao longo da Calçada ?	Não	-
P_9	A calçada Possui Rebaixamento de Veículos correto ?	N.A	0
P_10	Existencia de altura livre menor que 2,10 m ?	Não	-
P_11	O Passeio está no padrao da SMPU ?	Não	0
P_12	A testada possui prática de estacionamento sobre o passeio ?	Não	10
P_13	Existe algum dispositivo de Drenagem sobre a calçada ?	Não	-5
P_14	Existe PED em frente a testada ?	Não	-
P_15	Existe FTP em frente a testada ?	Sim	-
P_16	Classificação geral da calçada pelo pesquisador.	Ruim	10

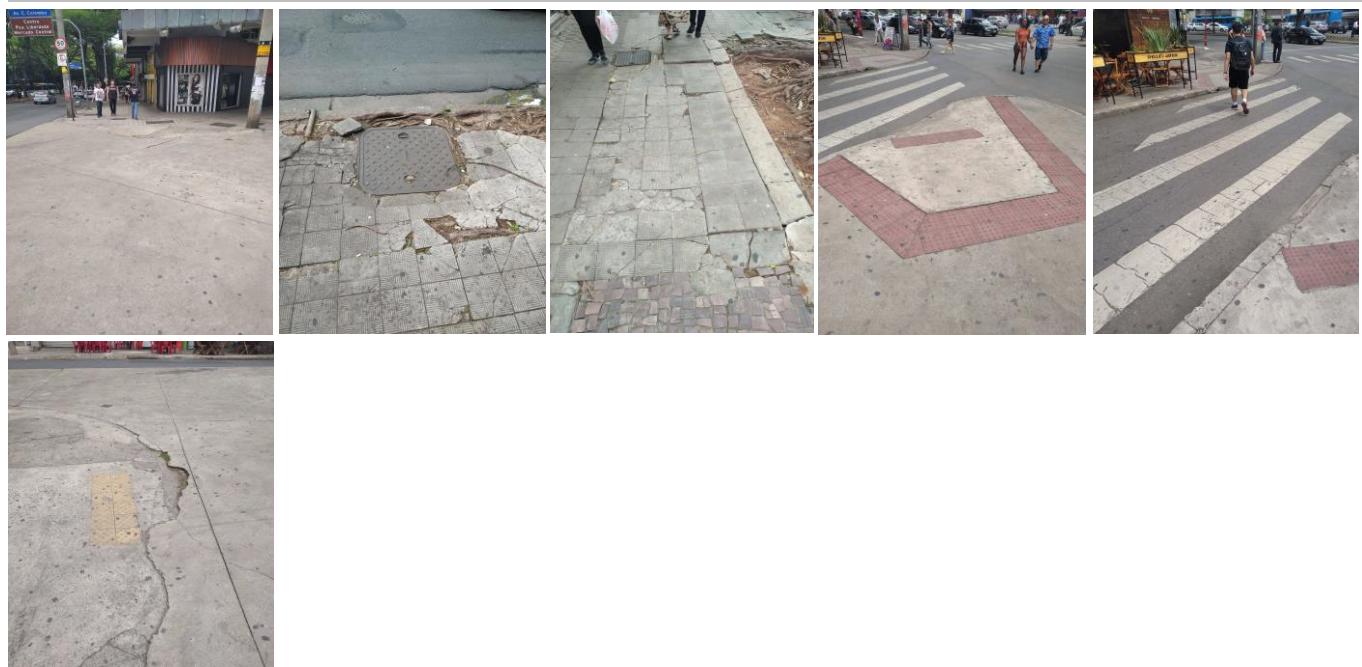
Fotos Complementares - Detalhes do Passeio

ID	Itens Avaliados	Respostas	Nota
P_7_1	Qual tipo do Rebaixo ?	Rebaixo Tipo 1 (trapézio)	0
P_7_1_1	Se for do Tipo 1, Passeio possui largura livre de 1,2 m ?	Sim	0
P_7_1_2	Se for do Tipo 1, O rebaixo tem abas conforme a norma ?	Não	-1
P_7_2	A rampa do rebaixo tem Inclinação da norma (8,33%) ?	Sim	0
P_7_3	O rebaixo possui piso tátil ?	Tem só piso de alerta	-1
P_7_3_1	O piso tátil de alerta e direcional do rebaixo está conforme a norma ?	Sim	0
P_8_1	O piso tátil está no eixo da faixa livre ?	-	0
P_8_2	Se tem uma leve mudança de direção está conforme a norma ?	-	0
P_8_3	Se tem mudança de direção de 90º ou maior está conforme a norma ?	-	0
P_8_4	Se tem mudança de direção de três faixas direcionais está conforme a norma ?	-	0
P_8_5	Se tem mudança de direção de quatro faixas direcionais está conforme a norma?	-	0
P_8_6	Tem piso tátil em pontos de ônibus conforme a norma?	-	0
P_8_7	O piso tátil tem conexão com os lotes vizinhos?	-	0

P_8_8	O piso tátil está em boas condições aparentes?	-	0
P_8_9	O piso tátil apresenta desenho com bom senso?	-	0
P_13_1	Dispositivo de Drenagem está devidamente instalado e bem conservado?	-	0
P_13_2	Dispositivo de Drenagem oferece risco para caminhamento seguro de pedestre?	-	-5
