# Lote 5 - Rota: Afonso Pena

**FRATAR**  
ENGENHARIA CONSULTIVA

| Diagnóstico da Calçada | Qualidade do Serviço | |
|---|---|---|
| Endereço: Rua Rio Grande do Norte, 5816 | 63 | C |

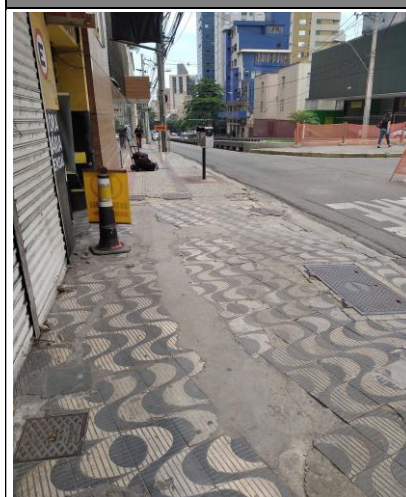
## Foto Geral

| ID | Itens Avaliados | Respostas | Nota |
|---|---|---|---|
| P_4 | Existência de Buracos ? | Poucos | 5 |
| P_5 | Condições Gerais do Piso e meio-fio da calçada ? | Regular | 10 |
| P_16 | Classificação geral da calçada pelo pesquisador. | Regular | 10 |

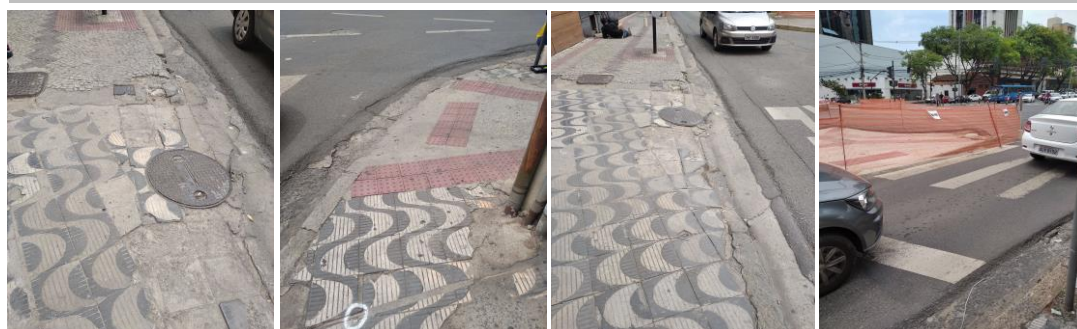
## Fotos Complementares - Detalhes do Passeio

| ID | Itens Avaliados | Respostas | Nota |
|---|---|---|---|
| P_9 | A calçada Possui Rebaixamento de Veículos correto ? | Não | 0 |
| P_11 | O Passeio está no padrão da SMPU ? | Não | 0 |
