# Lote 5 - Rota: Sul

| Diagnóstico da Calçada | Qualidade do Serviço | |
| Endereço: Av. Cristóvão Colombo, 54 | 54 | C |
| Data do Registro: 12/11/2019 13:09:10 | | |

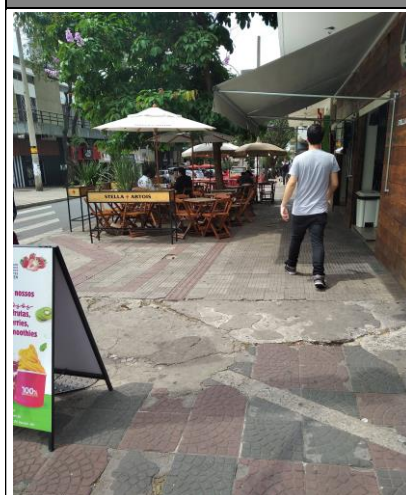
## Foto Geral

| ID | Itens Avaliados | Respostas | Nota |
|---|---|---|---|
| P_5 | Condições Gerais do Piso e meio-fio da calçada ? | Péssimo | 5 |
| P_16 | Classificação geral da calçada pelo pesquisador. | Ruim | 5 |

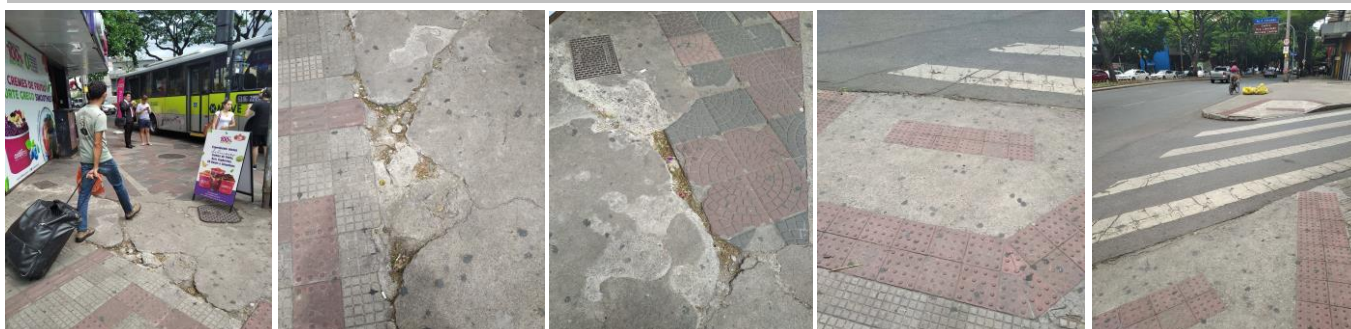
## Fotos Complementares - Detalhes do Passeio

| ID | Itens Avaliados | Respostas | Nota |
|---|---|---|---|
| P_4 | Existência de Buracos ? | Poucos | 5 |
