# Lote 5 - Rota: Afonso Pena

| Diagnóstico da Calçada | Qualidade do Serviço | |
| Endereço: Rua Rio Grande do Norte, 1560 | 52 | C |
| Num. Lote CTM: 10021800410 | | |

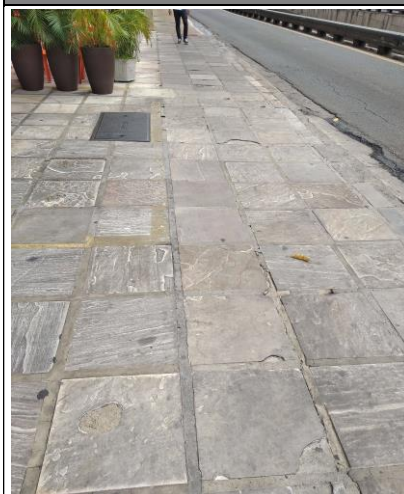
## Foto Geral

| ID | Itens Avaliados | Respostas | Nota |
|---|---|---|---|
| P_4 | Existência de Buracos ? | Poucos | 5 |
| P_5 | Condições Gerais do Piso e meio-fio da calçada ? | Regular | 5 |
| P_6 | Presença de desníveis ? | Leve | 10 |
| P_9 | A calçada Possui Rebaixamento de Veículos correto ? | Não | 0 |
| P_11 | O Passeio está no padrão da SMPU ? | Não | 0 |
| P_16 | Classificação geral da calçada pelo pesquisador. | Regular | 5 |
