# Lote 5 - Rota: Afonso Pena

**FRATAR**  
ENGENHARIA CONSULTIVA

| Diagnóstico da Calçada | Qualidade do Serviço | |
|---|---|---|
| Endereço: Rua Rio Grande do Norte, 1584 | 70 | C |
| Num. Lote CTM: 10021800440 | | |

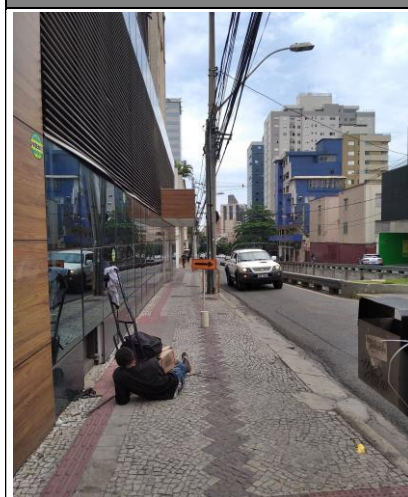
## Foto Geral

| ID | Itens Avaliados | Respostas | Nota |
|---|---|---|---|
| P_4 | Existência de Buracos ? | Poucos | 5 |
| P_6 | Presença de desníveis ? | Leve | 10 |
| P_9 | A calçada Possui Rebaixamento de Veículos correto ? | Não | 0 |
| P_11 | O Passeio está no padrão da SMPU ? | Não | 0 |
