| Diagnóstico da Calçada | Qualidade do Serviço | |
| Endereço: Rua Rio Grande do Norte, 1569 | 73 | B |

# Lote 5 - Rota: Afonso Pena

**FRATAR**  
ENGENHARIA CONSULTIVA

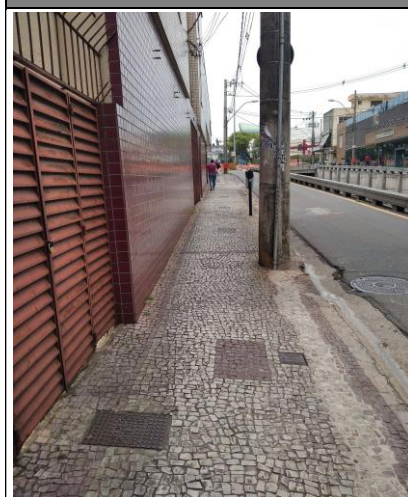
Foto Geral

| ID | Itens Avaliados | Respostas | Nota |
|---|---|---|---|
| P_4 | Existência de Buracos ? | Poucos | 5 |
| P_5 | Condições Gerais do Piso e meio-fio da calçada ? | Ótimo(a) | 5 |
| P_7 | Tem rebaixamento de calçada para Pedestre ? | Não | 10 |
| P_9 | A calçada Possui Rebaixamento de Veículos correto ? | Não | 0 |
| P_11 | O Passeio está no padrão da SMPU ? | Não | 0 |
