| Diagnóstico da Calçada | Qualidade do Serviço | |
| Endereço: Rua Professor Moraes, 5656 | 60 | C |

# Lote 5 - Rota: Afonso Pena

**FRATAR**  
ENGENHARIA CONSULTIVA

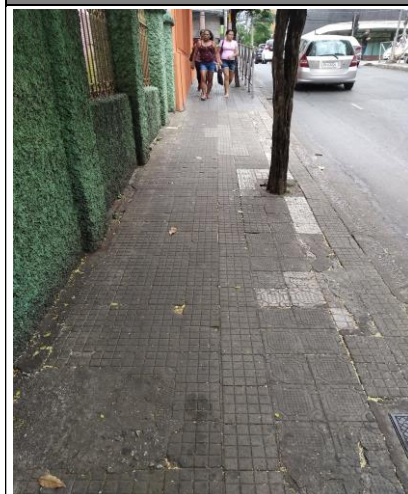
Foto Geral

| ID | Itens Avaliados | Respostas | Nota |
|---|---|---|---|
| P_5 | Condições Gerais do Piso e meio-fio da calçada ? | Regular | 5 |
| P_6 | Presença de desníveis ? | Médio | 0 |
| P_16 | Classificação geral da calçada pelo pesquisador. | Regular | 5 |

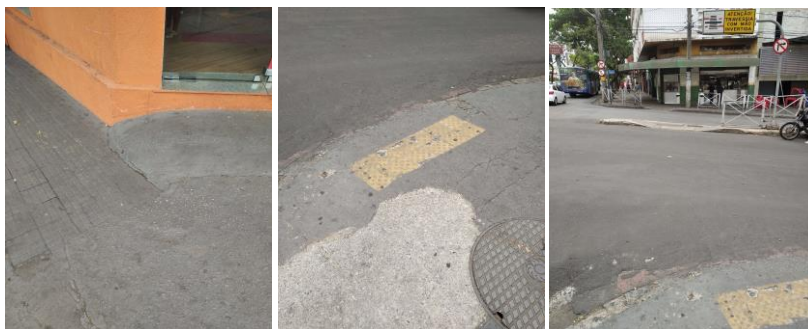
Fotos Complementares - Detalhes do Passeio

| ID | Itens Avaliados | Respostas | Nota |
|---|---|---|---|
| P_7_1_2 | Se for do Tipo 1, O rebaixo tem abas conforme a norma ? | Não | 0 |
| P_7_3 | O rebaixo possui piso tátil ? | Tem só piso de alerta | -1 |
| P_7_3_1 | O piso tátil de alerta e direcional do rebaixo está conforme a norma ? | Não | 0 |
