Lote 5 - Rota: Afonso Pena

Diagnóstico da Calçada		Qualidade do Serviço
Endereço: Rua Professor Morais, 745		
Data do Registro: 12/11/2019 15:16:36	58	C
Num. Lote CTM: 10023300120

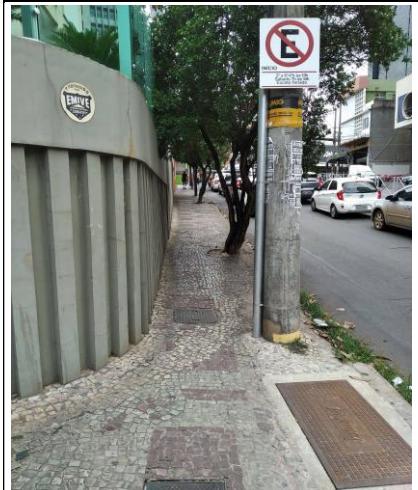
Foto Geral

ID	Itens Avaliados	Respostas	Nota
P_1	O Mobiliário urbano está dentro da faixa de serviço de 70 cm ?	Não	-
P_2	Qual a largura livre do Passeio ?	Entre 1.20 m e 1.50 m	1
P_3	Tipo de revestimento da caçada ?	Pedra Portuguesa	8
P_4	Existencia de Buracos ?	Poucos	5
P_5	Condições Gerais do Piso e meio-fio da calçada ?	Regular	5
P_6	Presença de desniveis ?	Nenhum	10
P_7	Tem rebaixamento de calçada para Pedestre ?	Sim	9
P_8	Possui piso tátil ao longo da Calçada ?	Não	-
P_9	A calçada Possui Rebaixamento de Veículos correto ?	N.A	10
P_10	Existencia de altura livre menor que 2,10 m ?	Não	-
P_11	O Passeio está no padrao da SMPU ?	Não	0
P_12	A testada possui prática de estacionamento sobre o passeio ?	Não	10
P_13	Existe algum dispositivo de Drenagem sobre a calçada ?	Não	0
P_14	Existe PED em frente a testada ?	Não	-
P_15	Existe FTP em frente a testada ?	Sim	-
P_16	Classificação geral da calçada pelo pesquisador.	Regular	5

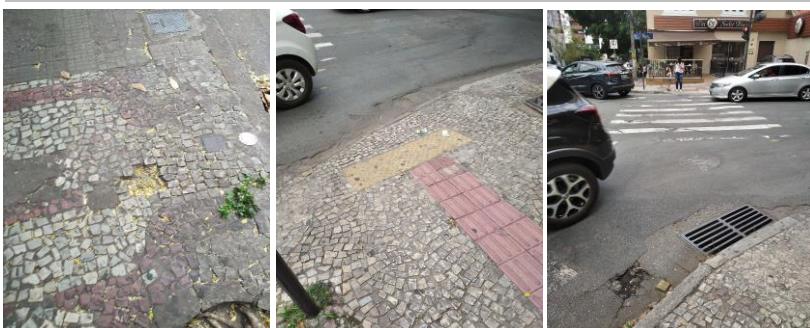
Fotos Complementares - Detalhes do Passeio

ID	Itens Avaliados	Respostas	Nota
P_7_1	Qual tipo do Rebaixo ?	Rebaixo Tipo 1 (trapézio)	0
P_7_1_1	Se for do Tipo 1, Passeio possui largura livre de 1,2 m ?	Sim	0
P_7_1_2	Se for do Tipo 1, O rebaixo tem abas conforme a norma ?	Não	-1
P_7_2	A rampa do rebaixo tem Inclinação da norma (8,33%) ?	Sim	0
P_7_3	O rebaixo possui piso tátil ?	Tem piso de alerta e direcional	0
P_7_3_1	O piso tátil de alerta e direcional do rebaixo está conforme a norma ?	Sim	0
P_8_1	O piso tátil está no eixo da faixa livre ?	-	0
P_8_2	Se tem uma leve mudança de direção está conforme a norma ?	-	0
P_8_3	Se tem mudança de direção de 90º ou maior está conforme a norma ?	-	0
P_8_4	Se tem mudança de direção de três faixas direcionais está conforme a norma ?	-	0
P_8_5	Se tem mudança de direção de quatro faixas direcionais está conforme a norma?	-	0
P_8_6	Tem piso tátil em pontos de ônibus conforme a norma?	-	0
P_8_7	O piso tátil tem conexão com os lotes vizinhos?	-	0
