| Diagnóstico da Calçada | Qualidade do Serviço | |
| Endereço: Rua Professor Moraes, 709 | 46 | D |

# Lote 5 - Rota: Afonso Pena

**FRATAR**  
ENGENHARIA CONSULTIVA

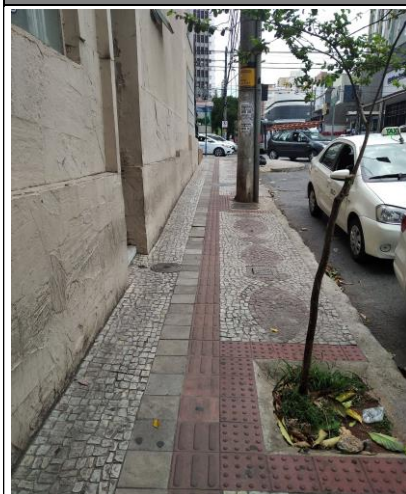
Foto Geral

| ID | Itens Avaliados | Respostas | Nota |
|---|---|---|---|
| P_16 | Classificação geral da calçada pelo pesquisador. | Ruim | 10 |

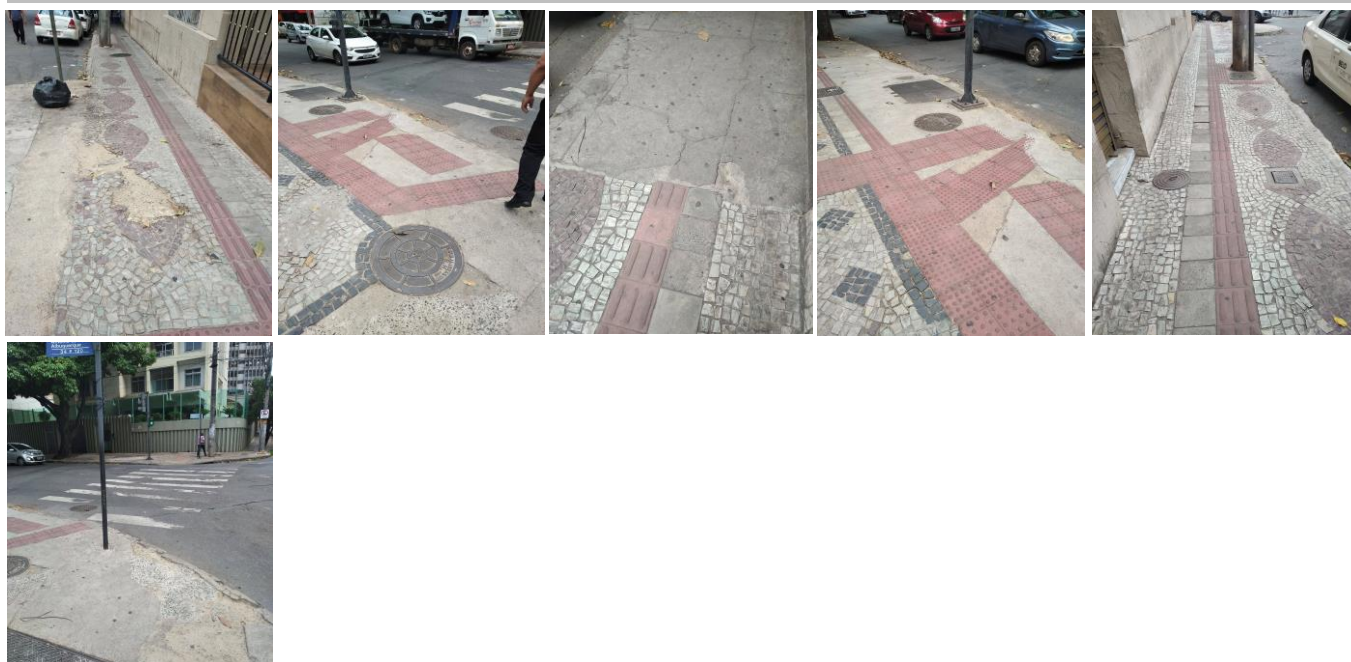
Fotos Complementares - Detalhes do Passeio

| ID | Itens Avaliados | Respostas | Nota |
|---|---|---|---|
| P_4 | Existência de Buracos ? | Poucos | 5 |
| P_5 | Condições Gerais do Piso e meio-fio da calçada ? | Péssimo | 10 |
