| Diagnóstico da Calçada | Qualidade do Serviço | |
| Endereço: Rua Professor Moraes, 669 | 49 | D |

# Lote 5 - Rota: Afonso Pena

**FRATAR**  
ENGENHARIA CONSULTIVA

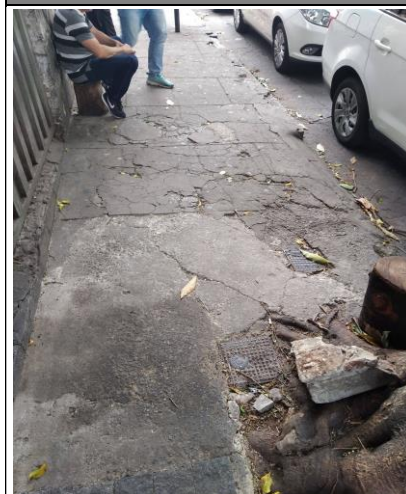
Foto Geral

| ID | Itens Avaliados | Respostas | Nota |
|---|---|---|---|
| P_5 | Condições Gerais do Piso e meio-fio da calçada ? | Péssimo | 5 |
| P_11 | O Passeio está no padrão da SMPU ? | Não | 0 |
| P_16 | Classificação geral da calçada pelo pesquisador. | Ruim | 10 |

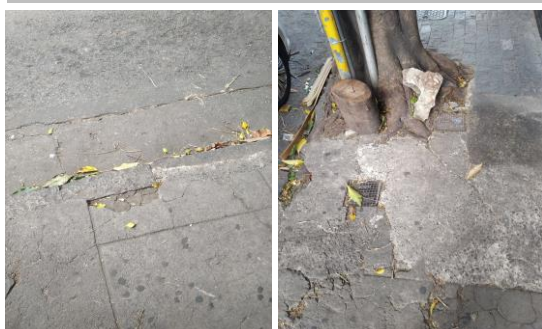
Fotos Complementares - Detalhes do Passeio

| ID | Itens Avaliados | Respostas | Nota |
|---|---|---|---|
| P_4 | Existência de Buracos ? | Poucos | 10 |
