# Lote 5 - Rota: Afonso Pena

| Diagnóstico da Calçada | Qualidade do Serviço | |
| Endereço: Rua Professor Moraes, 656 | 76 | B |

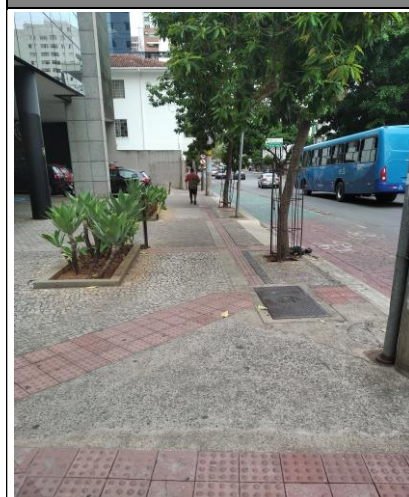
## Foto Geral

| ID | Itens Avaliados | Respostas | Nota |
|---|---|---|---|
| P_16 | Classificação geral da calçada pelo pesquisador. | Ótimo(a) | 10 |

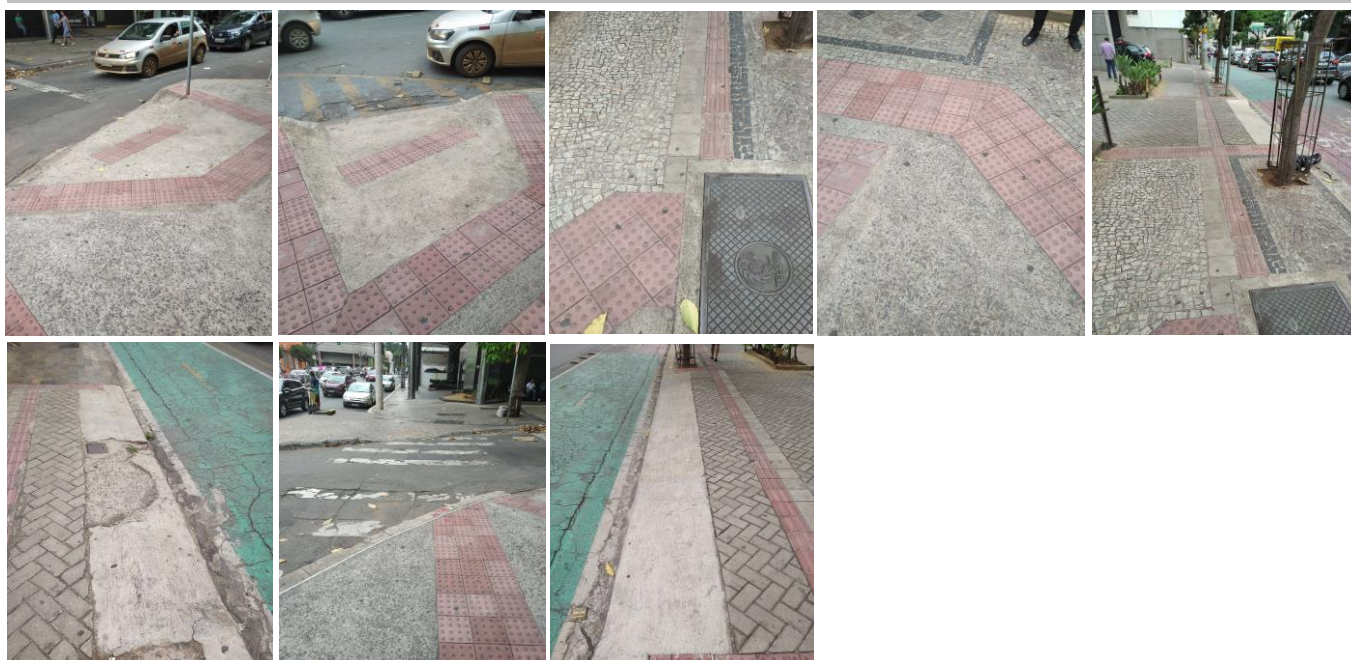
## Fotos Complementares - Detalhes do Passeio

| ID | Itens Avaliados | Respostas | Nota |
|---|---|---|---|
| P_9 | A calçada Possui Rebaixamento de Veículos correto ? | Não | 0 |
| P_11 | O Passeio está no padrão da SMPU ? | Não | 0 |

| ID | Itens Avaliados | Respostas | Nota |
|---|---|---|---|
| P_7_3 | O rebaixo possui piso tátil ? | Tem só piso de alerta | -1 |
| P_8_1 | O piso tátil está no eixo da faixa livre ? | Não | 0 |
| P_8_8 | O piso tátil está em boas condições aparentes? | Não | 0 |
