| Diagnóstico da Calçada | Qualidade do Serviço | |
| Endereço: Rua Rio Grande do Norte, 1507 | 61 | C |
| Num. Lote CTM: 10028700125 | | |

# Lote 5 - Rota: Afonso Pena

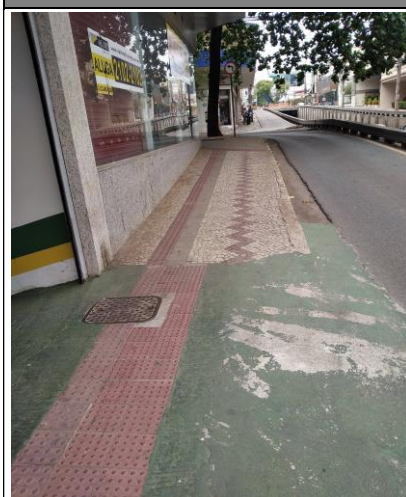
Foto Geral

| ID | Itens Avaliados | Respostas | Nota |
|---|---|---|---|
| P_3 | Tipo de revestimento da calçada ? | Pedra Portuguesa | 8 |
| P_4 | Existência de Buracos ? | Poucos | 10 |
| P_5 | Condições Gerais do Piso e meio-fio da calçada ? | Regular | 10 |
| P_9 | A calçada Possui Rebaixamento de Veículos correto ? | Não | 0 |
| P_11 | O Passeio está no padrão da SMPU ? | Não | 0 |

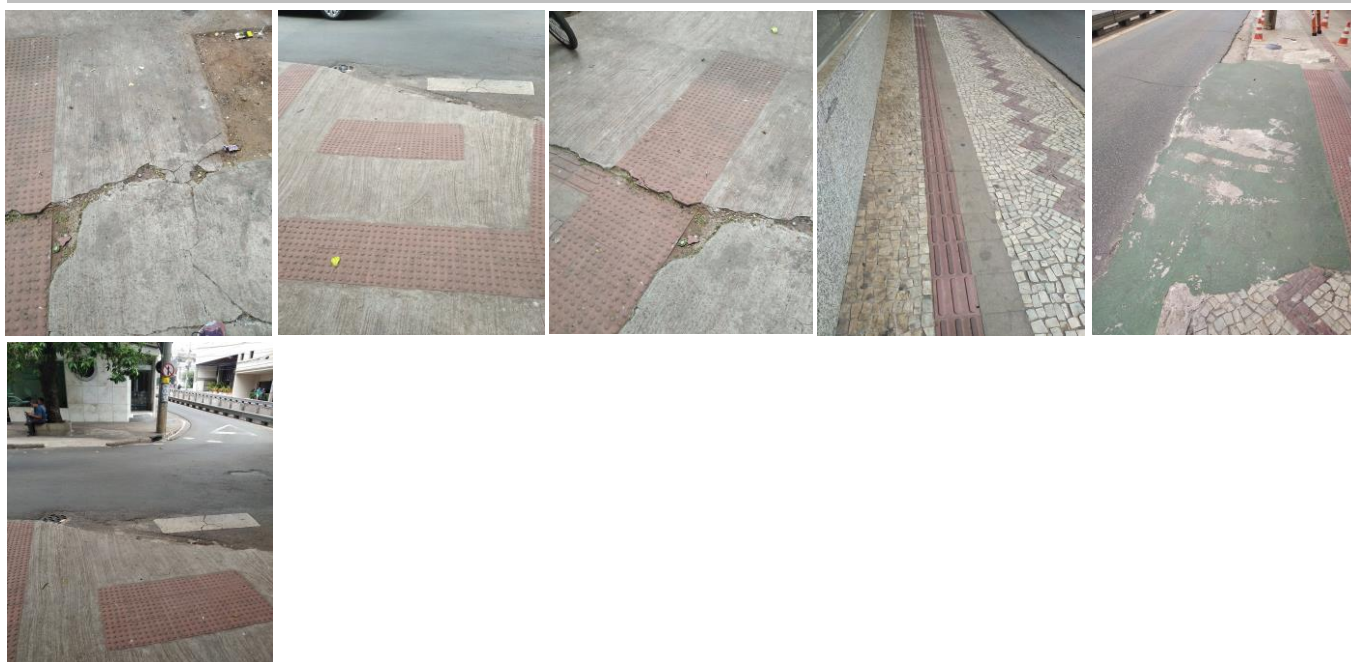
Fotos Complementares - Detalhes do Passeio

| ID | Itens Avaliados | Respostas | Nota |
|---|---|---|---|
| P_7_1_2 | Se for do Tipo 1, O rebaixo tem abas conforme a norma ? | Não | -1 |
| P_7_3 | O rebaixo possui piso tátil ? | Tem só piso de alerta | -1 |
| P_8_1 | O piso tátil está no eixo da faixa livre ? | Não | 0 |
| P_8_8 | O piso tátil está em boas condições aparentes? | Não | 0 |
