# Lote 5 - Rota: Afonso Pena

**FRATAR**  
ENGENHARIA CONSULTIVA

| Diagnóstico da Calçada | Qualidade do Serviço | |
| Endereço: Rua Rio Grande do Norte, 1141 | 72 | B |

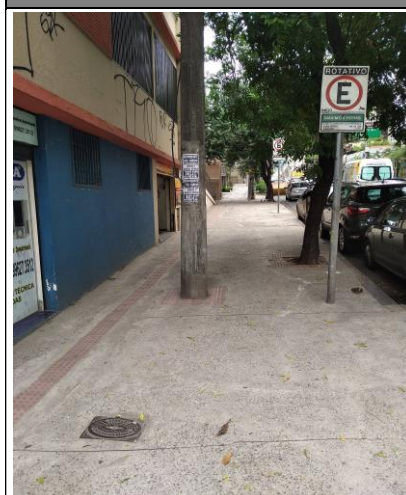
Foto Geral

| ID | Itens Avaliados | Respostas | Nota |
|---|---|---|---|
| P_2 | Qual a largura livre do Passeio ? | Acima de 1.50 m | 10 |
| P_3 | Tipo de revestimento da calçada ? | Concreto | 8 |
| P_4 | Existência de Buracos ? | Nenhum | 10 |
| P_5 | Condições Gerais do Piso e meio-fio da calçada ? | Ótimo(a) | 10 |
| P_6 | Presença de desníveis ? | Nenhum | 10 |
| P_9 | A calçada Possui Rebaixamento de Veículos correto ? | Não | 0 |
| P_11 | O Passeio está no padrão da SMPU ? | Não | 0 |
| P_13 | Existe algum dispositivo de Drenagem sobre a calçada ? | Sim | 0 |
| P_16 | Classificação geral da calçada pelo pesquisador. | Ótimo(a) | 10 |

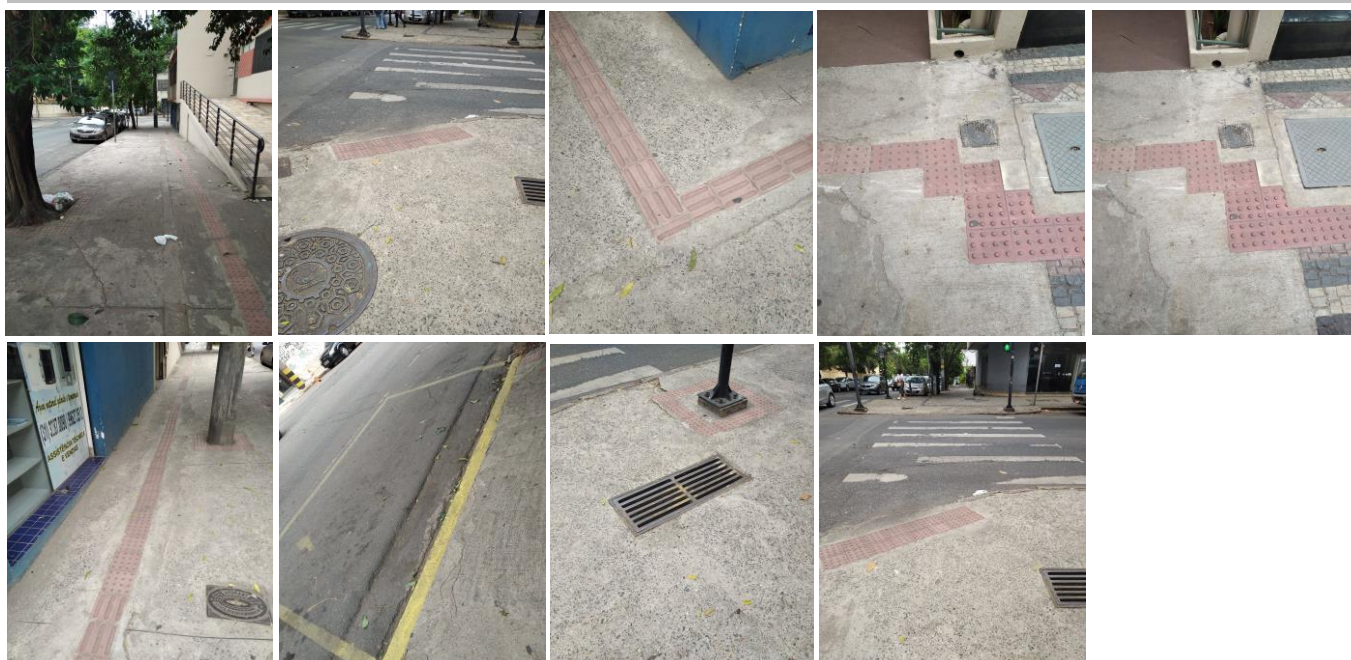
Fotos Complementares - Detalhes do Passeio

| ID | Itens Avaliados | Respostas | Nota |
|---|---|---|---|
| P_7_1 | Qual tipo do Rebaixo ? | Rebaixo Tipo 1 (trapézio) | 0 |
| P_7_1_2 | Se for do Tipo 1, O rebaixo tem abas conforme a norma ? | Não | 0 |
| P_7_3 | O rebaixo possui piso tátil ? | Tem só piso de alerta | 0 |
| P_7_3_1 | O piso tátil de alerta e direcional do rebaixo está conforme a norma ? | Não | 0 |
| P_8_1 | O piso tátil está no eixo da faixa livre ? | Não | 0 |
| P_8_9 | O piso tátil apresenta desenho com bom senso? | Não | 0 |
| P_13_2 | Dispositivo de Drenagem oferece risco para caminamento seguro de pedestre? | Sim | 0 |
