# Lote 5 - Rota: Afonso Pena

**FRATAR**  
ENGENHARIA CONSULTIVA

| Diagnóstico da Calçada | Qualidade do Serviço | |
| Endereço: Rua Rio Grande do Norte, s/nº | 60 | C |

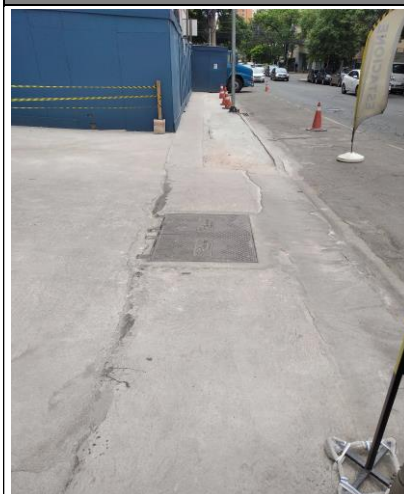
## Foto Geral

| ID | Itens Avaliados | Respostas | Nota |
|---|---|---|---|
| P_16 | Classificação geral da calçada pelo pesquisador. | Ruim | 5 |
