# Lote 5 - Rota: Afonso Pena

Diagnóstico da Calçada		Qualidade do Serviço	
<b>Endereço:</b> Rua Rio Grande do Norte, 1470			
<b>Data do Registro:</b> 14/11/2019 10:48:46		<b>46</b>	<b>D</b>
<b>Num. Lote CTM:</b> 10029000460

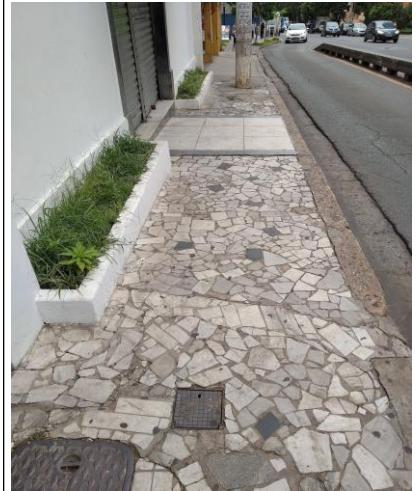
## Foto Geral

ID	Itens Avaliados	Respostas	Nota
P_1	O Mobiliário urbano está dentro da faixa de serviço de 70 cm ?	Não	-
P_2	Qual a largura livre do Passeio ?	Abaixo 0.80 m	10
P_3	Tipo de revestimento da caçada ?	Outro	8
P_4	Existencia de Buracos ?	Poucos	10
P_5	Condições Gerais do Piso e meio-fio da calçada ?	Regular	10
P_6	Presença de desniveis ?	Nenhum	10
P_7	Tem rebaixamento de calçada para Pedestre ?	Não	10
P_8	Possui piso tátil ao longo da Calçada ?	Não	-
P_9	A calçada Possui Rebaixamento de Veículos correto ?	N.A	10
P_10	Existencia de altura livre menor que 2,10 m ?	Não	-
P_11	O Passeio está no padrao da SMPU ?	Não	0
P_12	A testada possui prática de estacionamento sobre o passeio ?	Não	10
P_13	Existe algum dispositivo de Drenagem sobre a calçada ?	Não	0
P_14	Existe PED em frente a testada ?	Não	-
P_15	Existe FTP em frente a testada ?	Não	-
P_16	Classificação geral da calçada pelo pesquisador.	Regular	10
